# Besiktningsprotokoll

Anticimex Försäkringsbesiktning – Plus

| Fastighetsadress:<br>Syrenvägen 13 | |

| Besiktningsdatum:<br>2026-09-25 | Protokollnummer:<br>69952703 |

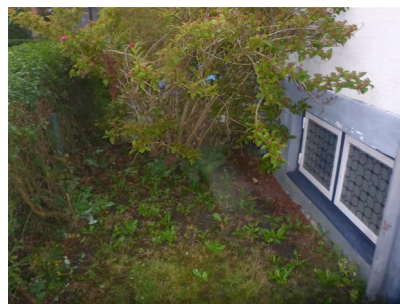
Bitvis lutar marken mot huset.

Då mark lutar mot hus kan detta medföra en ökad fuktbelastning för närliggande konstruktioner med möjliga fuktskador som följd.

Mark kan med fördel justeras med ett marklut från hus.

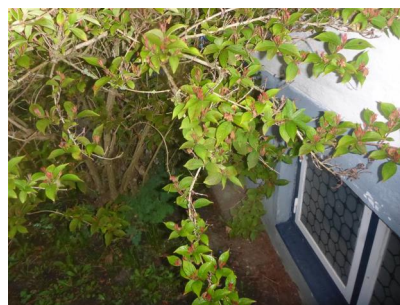
Växter finns i anslutning till byggnaden.

När det finns rabatter och växter nära byggnaden finns risk att fukt stannar kvar i väggarna. Detta kan i sin tur orsaka invändiga fuktskador. Växternas rötter kan också skada grundmuren och sätta dräneringsledningen ur funktion.

Området närmast huset rekommenderas att vara fritt från växtlighet.

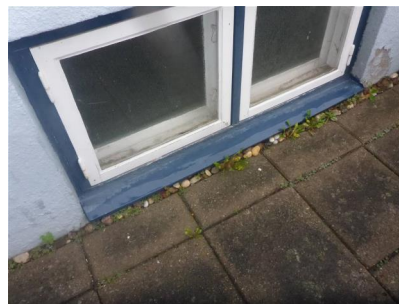
Mark ligger högt upp på sockel mot källarfönster åt väster.

Risk finns för en ökad fuktbelastning för fönster/ anslutningar vid ogynnsam väderlek med möjliga fuktskador som följd.

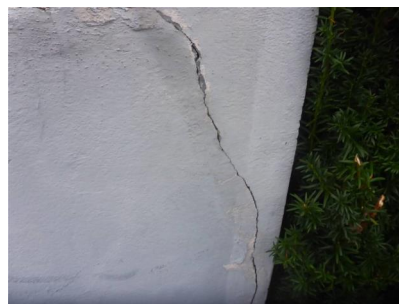
Sprickor och mindre putssläpp finns i sockel tydligast åt nordöst.

Detta kan leda till fukt- och frysskador i konstruktionen.

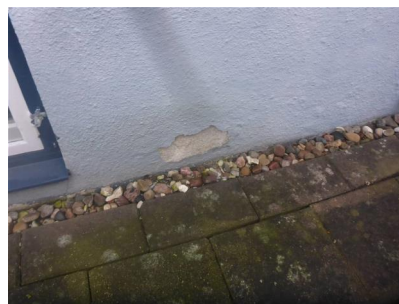
Fuktuppsug finns på sockeln.

När sockeln suger upp fukt finns risk att fukten sprider sig till kringliggande konstruktioner.

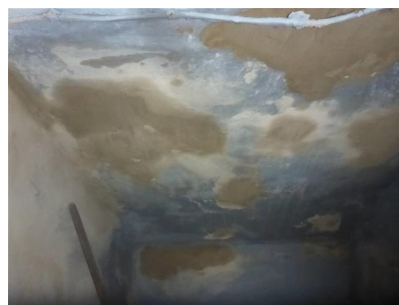
Fuktgenomslag noterades på undersida entrétrappor.

Fuktgenomslag som noterats beror troligtvis beror på fuktgenomträngning uppifrån och från sidan. Fortsatt uppfuktning kan leda till att befintliga skador ökar i omfattning. Det finns även en risk att anslutande väggkonstruktion drabbas av fuktskador.

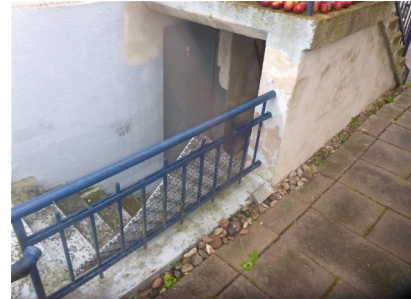
Räcke mot utvändigt källartrappa är lågt.

Risk finns för fallskador.

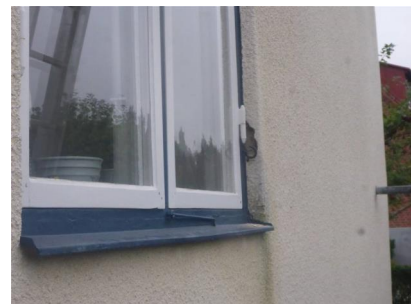
Putssläpp, bomljud och sprickor noterades bitvis i putsad fasad och vid smyggar mot fönster/ dörrkarmar.

Risk finns för fukt/ frysskador.

Vi rekommenderar att en byggfackman kontaktas för att utreda orsaken till och omfattningen av noterade skador/ brister samt för eventuell åtgärd.

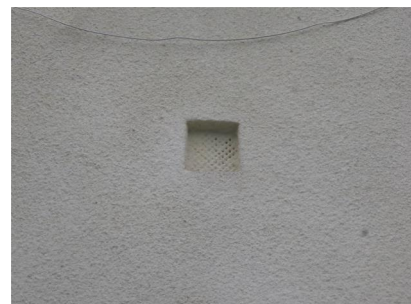
Flertal ventilationskanaler i fasad är täckta med puts.

Se invändigt/ hela huset/ allmänt gällande allmänventilationen.

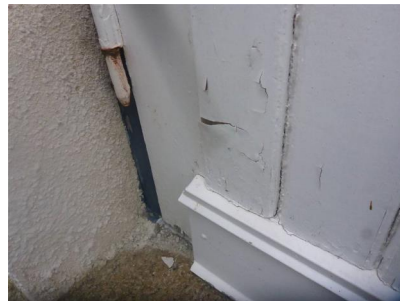
Fönster, dörrar och port med karmar är i behov av målning/underhåll, torrspäckor och färgsläpp finns.

Fönster, dörrar och port med karmar där målningsbehov finns riskerar att få fukt- och rötskador på grund av sämre vattenavvisande förmåga.

För att öka livslängden rekommenderas målning och underhåll.

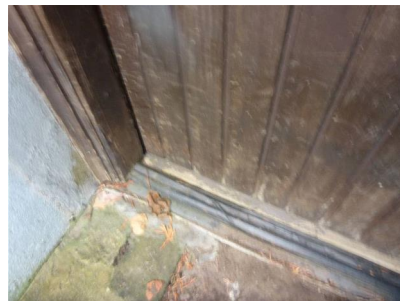
Dörr in mot garage/ förråd åt norr öppnas inåt, dörr är monterad lågt och det finns ingen tröskelplåt monterad.

Risk finns för vatteninträngning/ ökad fuktbelastning för närliggande konstruktioner med möjliga fuktskador som följd.

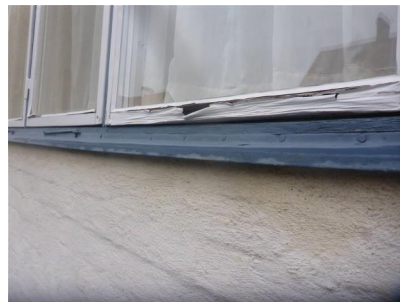
Garageport med upphängning är i sämre skick.

Rötskador finns på fönster åt söder placerade i sovrum sydöst.

Spricka finns i fönsterglas placerat i entrédörr samt takfönster på takfall norr.

Rötskador finns på tröskel vid entrédörr.

Vi rekommenderar att en byggfackman kontaktas för att utreda orsaken till och omfattningen av noterade skador/ brister samt för eventuell åtgärd/ byta av fönster/ port.

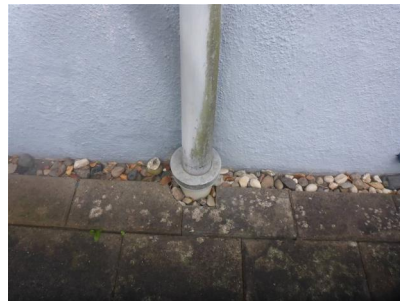
Lövsilar finns inte.

När det saknas lövsilar så finns det risk att det blir stopp i dagvattenledningen.

För att hindra stopp i dagvattenledningar rekommenderas komplettering av lövsilar.

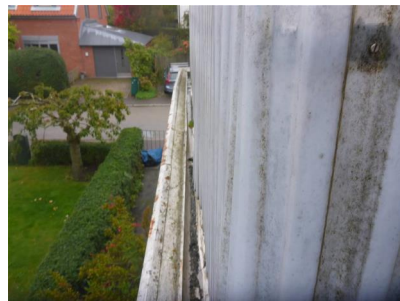
Takvatten från 1-plansdel åt öster avleds med hjälp av inbyggd hängränna och stuprör.

Eftersom vatten från taket avleds med inbyggd hängränna/invändigt stuprör finns en ökad risk för fuktskador i omkringliggande konstruktioner. Vanliga orsaker till fuktskador är läckage i skarvar på hängrännor och stuprör.

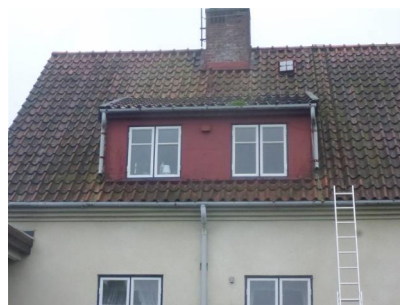
Skräp finns i hängränna monterad vid kupa på takfall norr.

Eftersom skräp finns medför detta en risk för fuktskador på fasad och sockel då vatten kan svämma över.

För att förhindra översvämning rekommenderas rensning av hängränna.

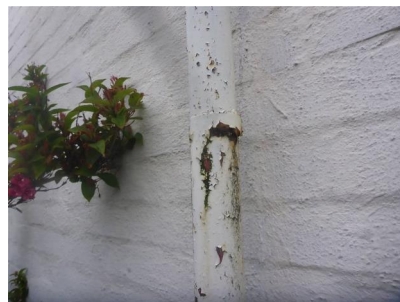
Stuprör åt öster vid 1-plansdel är i sämre skick, hål finns.

Risk finns för ökad fuktbelastning för närliggande konstruktioner med möjliga fuktskador som följd.

Vi rekommenderar att en plåtfackman kontaktas för vidare bedömning då med eventuell åtgärd/ byte av rör.

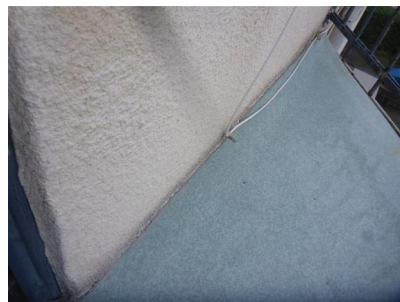
Tätskikt/ plastmatta ovan balkong är äldre, brister/ otätheter finns på anslutningar mot fasad/ räcke.

Då tätskikt är äldre och brister/ otätheter noterats medför detta en risk för vatteninträngning med möjliga fuktskador i närliggande konstruktioner som följd.

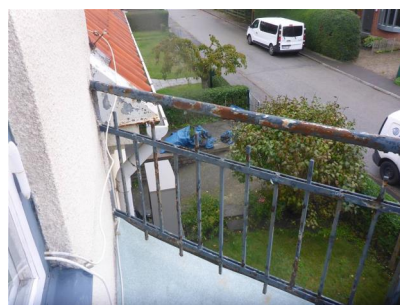
Räcke är lågt och i behov av underhåll.

Risk finns för fallskador.

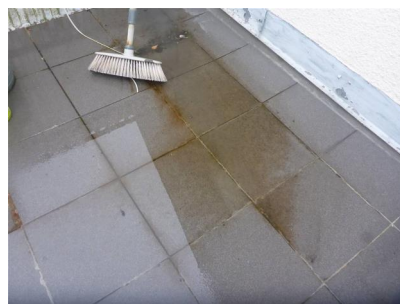
Enligt lämnade upplysningar finns äldre tätskikt/ plastmatta under klinker. Brister finns på avrinning ovan balkong, vattenansamlingar noterades.

Då tätskikt är äldre och brister noterats medför detta en risk för vatteninträngning/ ökad fuktbelastning för närliggande konstruktioner med möjliga fuktskador som följd.

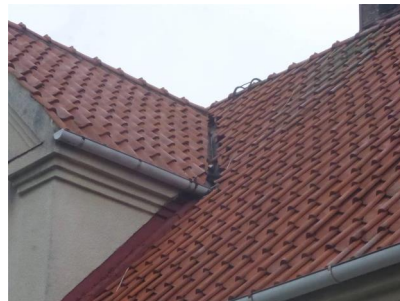
Taktäckningen ovan sadeltak är äldre, färgsläpp finns på takplåt. Brister finns på gavelplåt monterad åt väster på kupa, har bristfälligt överlapp mot takpannor och avslutas i pannal. Det finns takpannor vid vinkelrännor åt söder som sitter ur läge.

Kontroll av underlagspapp kunde ej utföras på grund av att takpannor är fixerade.

Takpannor, plåtdetaljer och underlagspapp har enligt vår bedömning en begränsad livslängd. Eftersom husets taktäckning är äldre har det ett minskat motstånd mot vatteninträngning. Detta i sin tur kan leda till fuktskador på träläkt och vidare ner i underliggande konstruktioner.

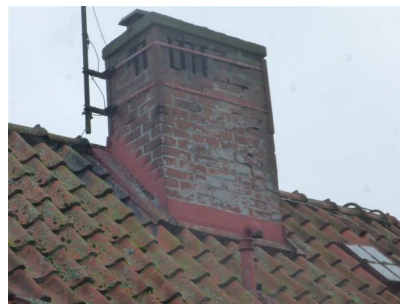
Skorstenen saknar väderskydd, det finns tegelfogar på skorsten som är vittrade.

Missfärgningar finns invändigt underlagstak vid skorsten blottat från vindsutrymme, fuktindikering utfördes utan anmärkning.

Väderskydd kan monteras för att skydda mot nederbörd som annars kan orsaka fuktskador och frostsprängning i skorstenen/ murstocken.

En fackman kan med fördel kontaktas för att ta reda på hur och om ett väderskydd ska monteras samt för rättning av fogar.

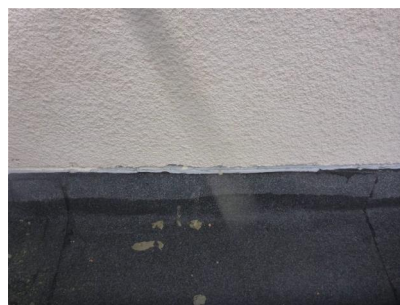
Takpappen är äldre, brister finns på takanslutningar. Takpapp är limmad upp mot utsida äldre ståndplåtar.

Tätskiktet på ett platt/låglutande tak har enligt vår bedömning en begränsad livslängd. Eftersom takpappen är äldre och brister noterats har det ett minskat motstånd mot vattengenomträngning. Detta i sin tur kan leda till att takkonstruktionen drabbas av fuktskador.

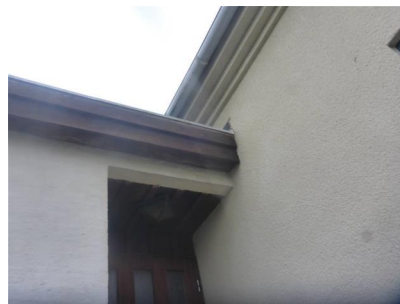
Panel på taklåda/ vindskivor ovan 1-plans del är i behov av målning/underhåll.

Träkonstruktioner där målningsbehov finns riskerar att få fukt- och rötskador på grund av sämre vattenavvisande förmåga. För att öka livslängden rekommenderas målning och underhåll.

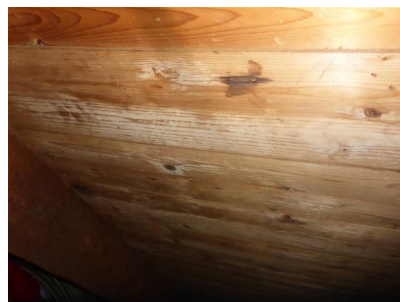
Trappa till utrymmet är placerad invändigt bostad i trapphus. Större otätheter finns upp mot vind.

Mikrobiell påväxt/ missfärgningar finns på underlagstaket. Kondensskador finns på takfönster av gjutjärn och närliggande takkonstruktion, fuktindikering utfördes utan anmärkning.

Detta kan vara ett tecken på att vinden tillförs fukt inifrån bostaden. Observera att besiktning av bostadens ventilationssystem inte har ingått i uppdraget.

För att komma tillrätta med detta kan fukttillförseln inifrån bostaden behöva minskas. Det kan göras genom att ventilationen i bostaden förbättras samt att eventuella otätheter i vindsbjälklaget (tak-/väggvinklar, taklucka med mera) tätas. Läs Anticimex faktablad om ouppvärmda vindsutrymmen för tips och råd.

Vi rekommenderar att en byggfackman kontaktas för eventuella åtgärdsförslag med då lämpliga åtgärder för att täta av vindsdel.

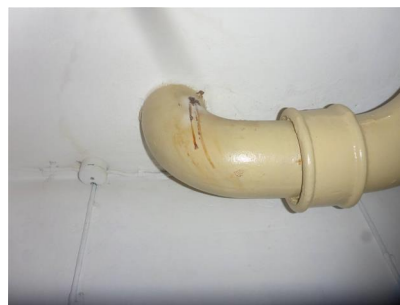
Husets rör- /avlopp- /värmeledningssystem är äldre och brister noterades t ex.

Rostskador finns på avloppsrör placerat på entréplan i hall/ förråd, rinnmärken finns vilket indikerar på otätheter.

Det finns ett flertal rör/ radiatorrör som ej är fixerade mot vägg t ex. i vaskskåp.

Detta behöver inte betyda att systemen har några allvarliga brister, men äldre rör- /avlopp- /värmeledningssystem kan ha nedsatt funktion/brister på grund av sin ålder, vilket i värsta fall kan leda till läckage.

Vi rekommenderar att en fackman kontaktas för att kontrollera husets rör- /avlopp- /värmeledningssystem samt för att hjälpa er med eventuella åtgärder. Observera att ingen besiktning av dessa system har ingått i uppdraget.

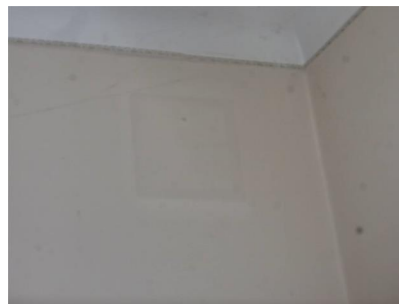
Vid besiktningen noterades briser på allmänventilationen, tilluftsventiler i sov/ allrum var stängda/ övertapetserade.

Tilluftskanaler mot utsida är bitvis täckta med puts.

Mindre mikrobiell påväxt noterades vid vägg/ takvinkel åt väster i trapphus, detta indikerar på att varm inomhusluft möter en kall yta vid kall väderlek med kondensbildning som följd, detta medför att damm/ smuts lättare ansamlas på denna punkt då med mikrobiella skador som följd.

Vi rekommenderar att en ventilationsfackman kontaktas för vidare bedömning då med eventuell åtgärd.

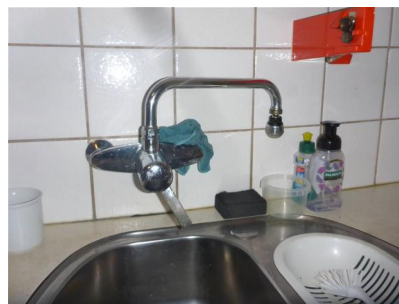
Köksblandaren saknar vridstopp.  
(utloppspipen går att vrida ut över bänkskivan).

Detta kan leda till att vatten rinner ut till omkringliggande konstruktioner med fuktskador som följd.

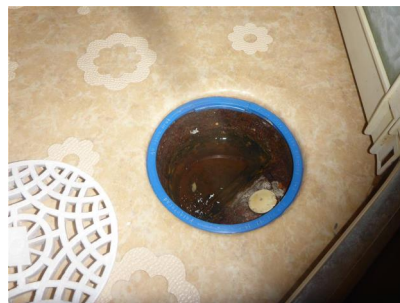
Utrymmet är äldre med plastmatta som yt/ tätskikt.  
Golvbrunn är av gjutjärn och är rostangripen.

Fuktindikering utfördes utan anmärkning.

Då utrymmet är äldre medför detta en risk för vatteninträngning till  
närliggande konstruktioner med möjliga fuktskador som följd.

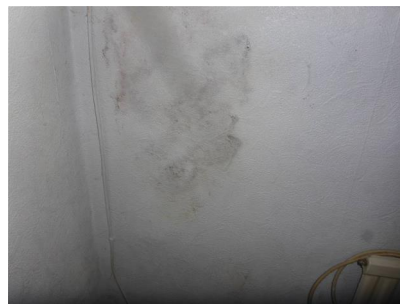
Vid inträde till källarplan kan en avvikande lukt noteras.  
I ett par utrymmen finns det organsikt material mot vägg/ golv samt limmade plast/ nålfiltsmattor ovan golv.  
Mikrobiell påväxt finns på påreglad vägg åt norr i allrum, fuktindikering utfördes utan anmärkning.  
I matkällare finns träskyddsbehandlat virke i utrymmet/ hyllor.

På grund av naturlig markfukt underifrån finns risk för fuktskador på organiskt material, mattsläpp med möjlig luktspridning som följd.  
Träskyddsbehandlat virke kan avge en avvikande lukt med möjlig luktspridning som följd.

Vi rekommenderar att en byggfackman kontaktas för att utrada orsaken till och omfattningen av noterade skador/ brister och lukt som noterats samt för eventuell åtgärd/ demontering av organsikt material/ mattor.

Vid eventuell demontering av mattor mot golv rekommenderar vi att en kontroll utförs på vilket lim som nyttjats då med eventuell åtgärd.

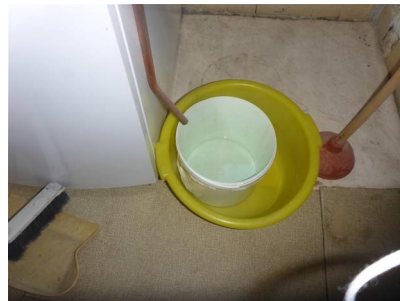
Spillvatten/ säkerhetsbventil leds ej till brunn/ avlopp, leds ner i en behållare.

Bör ledas till brunn/ avlopp.
