Besiktningssprotokoll

Anticimex Försäkringsbesiktning – Plus

Fastighetsbeteckning: Stora Harrie 25:11	
Fastighetsadress: Dalhemsvägen 24	
Postnummer: 244 91	Ort: Kävlinge

Besiktningdatum: 2025-08-25	Protokollnummer: 69188443
Temperatur: 19 °C	Väderlek: Klart
Tekniker: Joakim Jeppsson	
E-post: joakim.jeppsson@Anticimex.se	
Kontor: Lund	
Närvarande: Fastighetsägarna Renée Frisk, Bjurfors (var med i början av besiktningen)

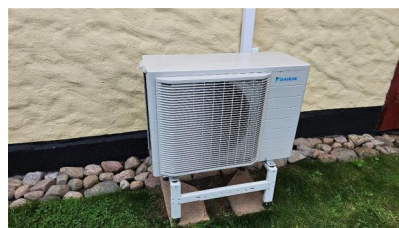
Utvändigt / Markförhållanden

Kondensvatten från luftvärmepumpens utedel leds inte bort från husgrunden.

För att minska fuktbelastningen mot huset, rekommenderas att kondensvatten leds bort från husgrunden på lämpligt sätt. Observera att besiktning av byggnadens värmesystem eller värmepumpen inte har ingått i uppdraget.

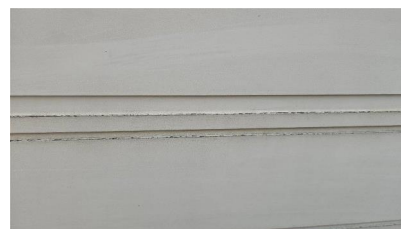
Utvändigt / Dörrar

Dörrar är i behov av målning/underhåll.

Dörrar där målningsbehov finns riskerar att få fukt- och rötskador på grund av sämre vattenavvisande förmåga.

För att öka livslängden på dörrar rekommenderas målning och underhåll.

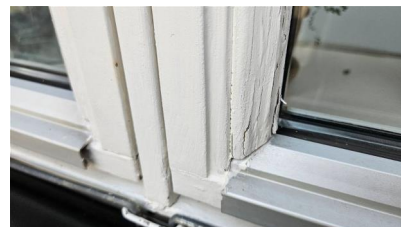
Utvändigt / Fönster

Mindre färgsläpp noterades på en del fönster.

Vi rekommenderar att målning utförs där färgsläpp finns.

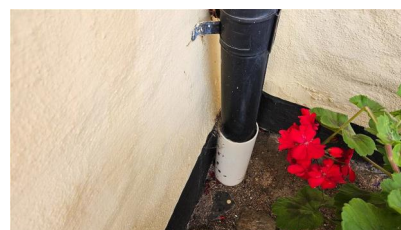
Utvändigt / Hängrännor / Stuprör

Lövsilar finns inte.

När det saknas lövsilar så finns det risk att det blir stopp i dagvattenledningen.

Även om huset är beläget på en tomt som inte har några större träd samt att det ofta blåser omkring huset, rekommenderas komplettering av lövsilar.

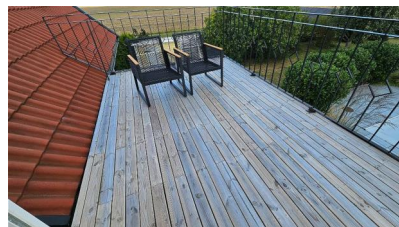
Utvändigt / Balkong

? Taket under terrass kunde inte besiktas då trallen döljer takets yta.

I övrigt noterades inga avvikelser på balkongen.

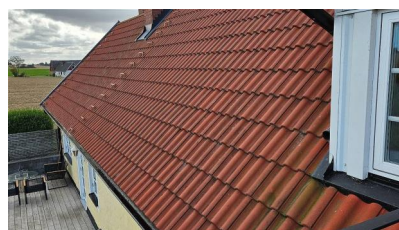
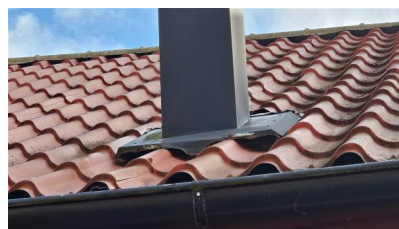
Utvändigt / Tak

▲ Yttertaket har besiktigats från marken samt från balkongen. Från dessa platser noterades:

- Taket är lagt med underlagstak av träfiberskivor.

Med denna konstruktion är det extra viktigt att takpannorna är hela. Eftersom underlagstaket inte har en papp kan regn och snö som tränger in genom otätheter leta till fuktskador i underliggande konstruktion.

- Otätheter finns vid plåthuv, ovanför tvättstugan.

Detta medför risk för att vatten/snö/skräp kan blåsa in under plåten, vilket med tiden kan leda till fuktrelaterade skador i underliggande konstruktioner.

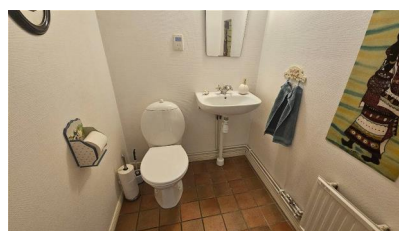
Entréplan / Toalett

Utrymmet är äldre och troligtvis finns inget tätskikt under golvbeläggningen. Det noterades även att tröskel mot angränsande utrymme inte finns.

Detta medför risk för fuktskador vid ett eventuellt läckage. Risken för skador bedöms som mindre eftersom man normalt sätt inte vattenbegjuter golvytan i detta utrymme.

Fuktindikering i utrymmet gav inga förhöjda fuktindikationer.

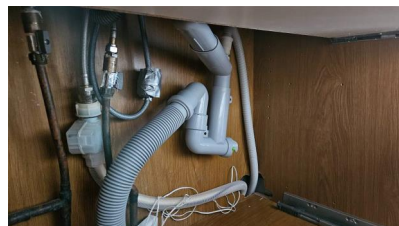
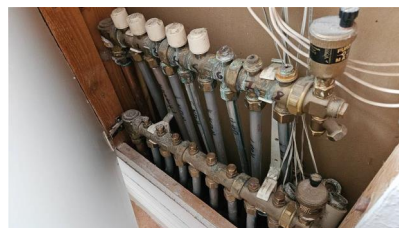
Entréplan / Kök / Matrum / Entré

- Fuktskydd saknas i diskbänkskåp.

Utän fuktskydd är det svårt att upptäcka läckage från exempelvis rörledningar. Vatten kan då tränga in i omkringliggande konstruktioner och orsaka fuktskador.

- Vid entrédörren finns en inspektionslucka i väggen där fördelning till golvvärme finns.

Eftersom det kan vara svårt att upptäcka eventuella läckage från fördelningarna/värmeledningarna, rekommenderas att en läckagevarnare monteras i utrymmet.

För att upptäcka eventuella läckage, installera ett fuktskydd.

- Vi rekommenderar även att avloppsslangen till diskmaskinen fästs upp på ett fackmässigt sätt för att minska risken för läckage.

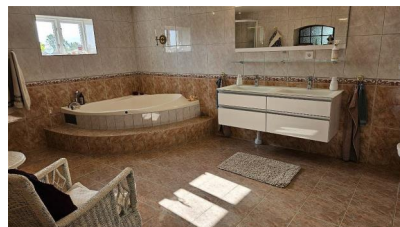
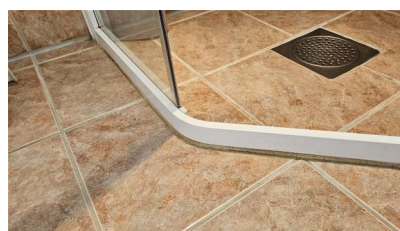
Entréplan / Badrum

Våtutrymmet har äldre yt-/tätskikt.

Eftersom funktionen, som innebär att ytskiktet/tätskiktet ska vara vattentätt, kan vara nedsatt finns en ökad risk att vatten tränger igenom ytskiktet/tätskiktet med vattenskador i omkringliggande konstruktioner som följd.

- Golvfall mot golvbrunn är bristfälligt.
- Golvbrunnen i duschen är felmonterad då det finns bruk/fix under klämringen samt saknas skruvar i klämringen.
- Fönster är placerat nära badkaret.
- Tät sarg finns på golvet vid golvbrunnarna (vatten kan inte nå golvbrunnarna från övriga delar av utrymmet).
- Bakom badkaret kunde hål/otätheter noteras på väggen som gränsar mot pannrummet.

Ovanstående noteringar innebär risk för fuktskador samt att det börjar bli tid för en renovering av utrymmet.

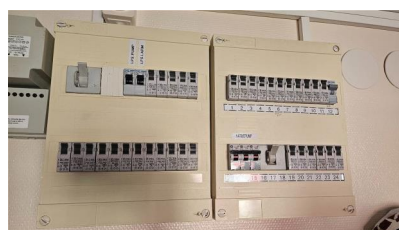
Entréplan / Tvättstuga

Gruppförteckning över elcentralen saknas.

"Gruppförteckning" är en lista som ska vara placerad vid elcentralen. Den visar vilka säkringar som är anslutna till vilka armaturer, vägguttag och apparater. Den är också till för att underlätta vid felsökning och elarbeten.

Kontakta en elektriker för att upprätta en gruppförteckning som placeras i närheten av elcentralen.
