Brunna 4:594

Oxdansvägen 5

**Besiktningssuppgifter**

Uppdragsnummer	C14882
Besiktningsdatum	2024-10-31
Besiktningföretag	OBM Fuktteknik AB
Besiktningförrättare	Jouni Kekkonen
Närvarande	Representant
Giltig till och med	2025-10-31

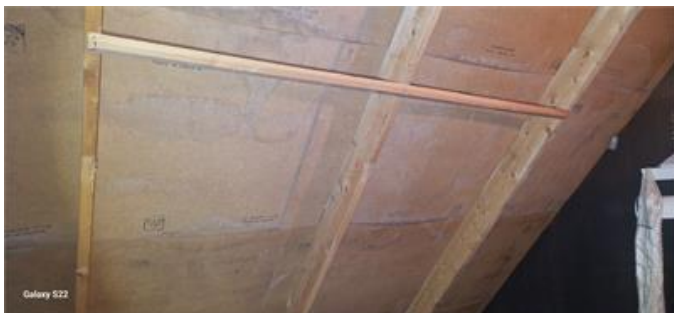
Besiktningresultat					
Bedömningsskala: 1 = Utan anmärkning, 2 = Påpekande, 3 = Bör åtgärdas, 4 = Ej besiktningsbart					
Byggnadsdel	1	2	3	4	Anmärkning
Vind					
		X			Fuktfläckar förekommer på underlagstak av träfiberskivor, vilket är relativt normalt för konstruktionstypen. Takets insida bör regelbundet kontrolleras. Även förekommer fuktfläckar på spångolvet. (Inga förhöjda fuktvärden uppmättes vid besiktningstillfället)
Sidovindar				X	Sidovindar saknar inspektionslucka
Parallell tak				X	Det förekommer parallell isolerat tak vilket inte är en besiktningsbar konstruktion.
Övre plan					
Hall	X				
Förråd/Klädkammare	X				
Sovrum 1	X				
Dusch/wc	X				
Sovrum 2		X			Fönster svår att öppna
Sovrum 3	X				
Entréplan					
					Se kommentar/riskanalis
Hall	X				
Tvättutrymme				X	Golvbrunn och golvyta under inredning i utrymmet är ej besiktningsbart.
Kök		X			Fuktskydd saknas under diskbänkens vatteninstallationer och kyl och frys.

Bilden visar delar av vinden
