Fastighetsbeteckning
Jakobsberg 2:1457
Adress
Gymnastikvägen 6
177 39 Järfälla

Uppdragsnummer C18312
Besiktningdatum 2026-05-05
Besiktningföretag OBM Fuktteknik AB
Besiktningförrättare Alexander Thorsén
Närvarande Endast besiktningssman,
mäklare del av besiktning
Giltig till och med 2027-05-05

Byggnadsbeskrivning	Byggnadsår
Huset är ett 1½-planshus med källare.	1960
Till eller ombyggnad	Övrigt
	Huset var möblerat vid besiktning.

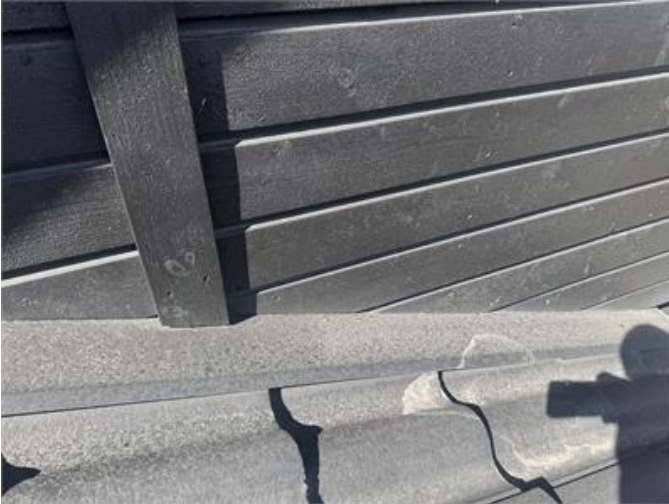
Fasadpanel som avslutas dikt mot krönplåt.

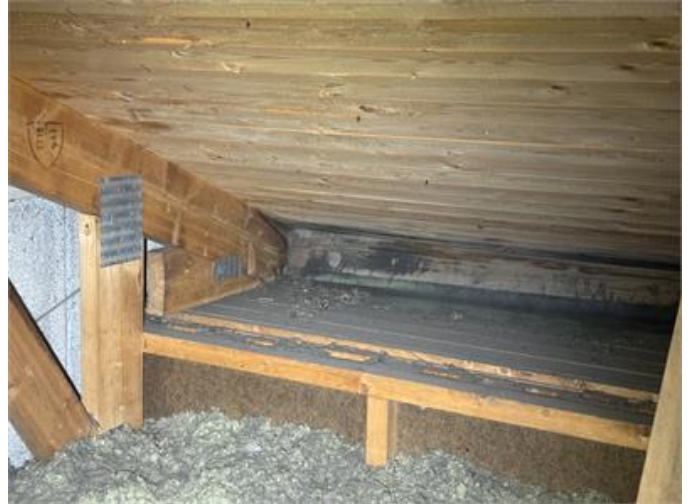
Missfärgningar utmed takfoten på vindsutrymmet.

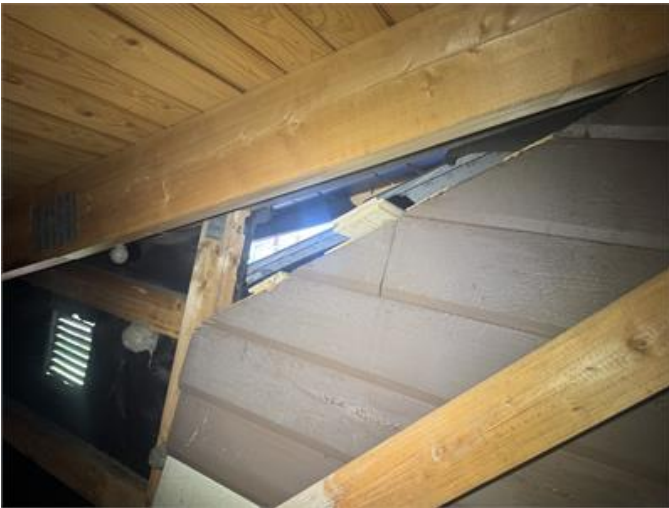
Öppning i vägg mellan yttertaken.

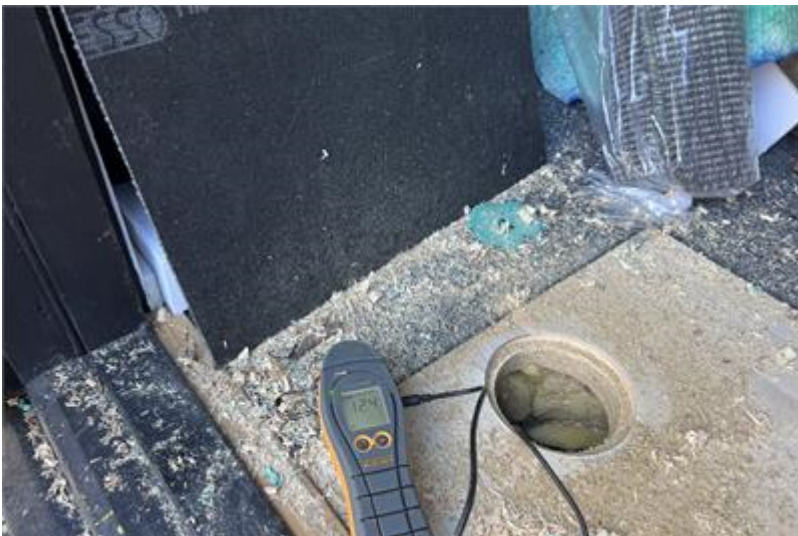
Byggnadsdel	Lägenhet
Konstruktionsdel	Uppreglat golv
Konstruktionsuppbyggnad	Ytskikt, golvspån, träreglar, isolering, plastfolie och betong

Vid konstruktionskontroll uppmättes en fuktkvot i förrådets uppreglade golv på 12–13 % FK. Den relativa fuktigheten i golvkonstruktionen under tröskeln mellan hall och förråd uppmättes till 30 % RF. Det kritiska gränsvärdet för mikrobiell tillväxt brukar anges till ca 15-17% fuktkvot (FK) eller ca 70-75% i relativ luftfuktighet (RF).
