Fastighetsuppgifter

Barsbro 5:20

Pilotvägen 2A

Uppdragsnummer	AB2256
Besiktningdatum	2023-10-03
Besiktningföretag	OBM Besiktningsservice AB
Besiktningförrättare	Tom Fransson
Närvarande	Säljare
Giltig till och med	2024-10-03

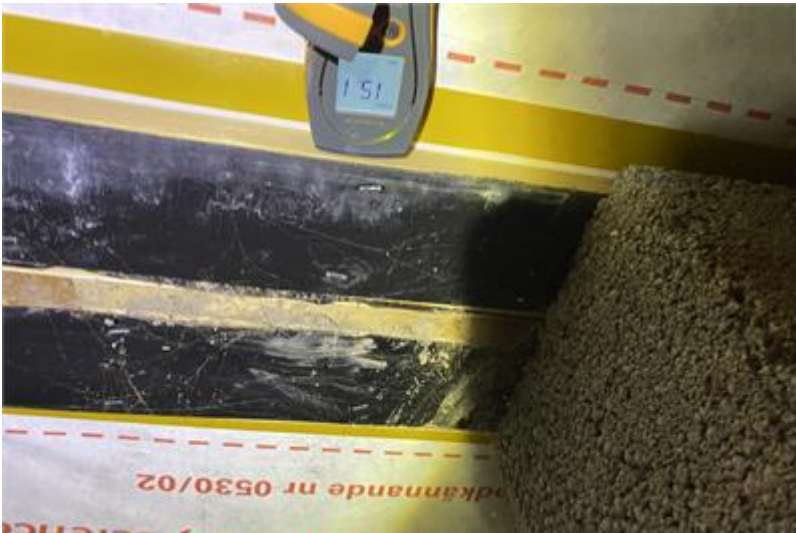
Byggnadsdel Krypgrund
Konstruktionsdel
Konstruktionsuppbyggnad

Fuktmätning utfördes stickprovsmässigt i golvbjälklagets undersida.

Fuktkvot uppmättes till ca. 13-15% FK vilket understiger gränsvärdet 17% FK.

Ingen avvikande lukt upplevdes i krypgrunden.
