Skälby 3:1361

Orionvägen 29

Bilaga till besiktningssprotokoll med förklaringar till bedömnings sätt vid överlåtelsebesiktning

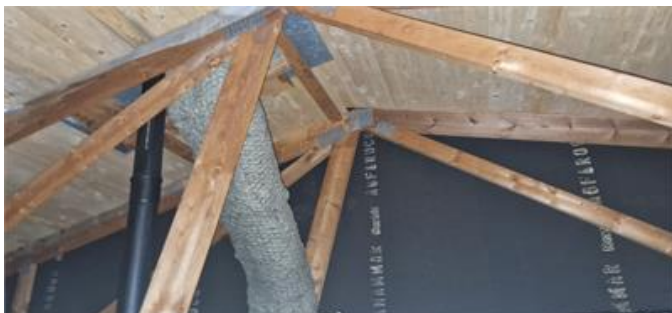
Besiktningresultat					
Bedömningsskala: 1 = Utan anmärkning, 2 = Påpekande, 3 = Bör åtgärdas, 4 = Ej besiktningbart					
Byggnadsdel	1	2	3	4	Anmärkning
Vind		X			-Bjälklagets isolering bör justeras lokalt. -Generalskarvar på råsponten förekommer. -Fuktfläckar/missfärgningar förekommer lokalt på träfiberskiva/takstolar vid ventilationsrör genomföring, vilket bör kontrolleras regelbundet för att fastställa om åtgärdsbehov föreligger. -Vinden besiktigad via takluckan.
Övreplan					
Hall	X				
Sovrum 1		X			Rinnmärken/fuktfläckar noteras vid vägg och takvinkel, ägare informerar att det är av äldre ursprung.
Sovrum 2	X				
Badrum/wc		X			-Utrymmet har äldre standard och den tekniska livslängden är passerad, kommande renoveringsbehov. -Äldre pvc ytskikt utgör fuktisolering under klinkers, detta kan medföra alkalisk nedbrytning av densamma med ökad risk för fuktskador som följd. -Hela golvet lutar ej mot brunnen.

Bilden visar delar av vinden med fuktfläckar/missfärgningar runt ventilationsrör.

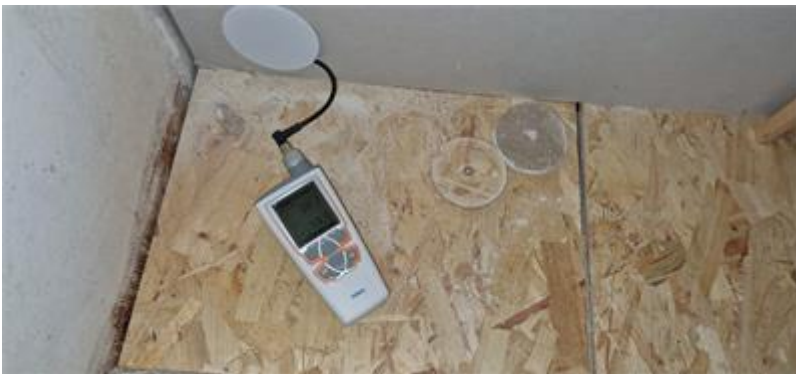
Fuktkvoten i träreglar uppmättes till 9-11% och relativ fuktighet till 59-61%.

Relativ fuktighet i flytande golvkonstruktionen uppmättes till 64-66%

Det kritiska gränsvärdet för mikrobiell tillväxt brukar anges till ca 15-17% fuktkvot (FK) eller ca 70-75% i relativ luftfuktighet (RF).
