**Fastighetsuppgifter**

Viksjo 6:437

Palettvägen 19

| Besiktningsföretag | OBM Fuktteknik AB |

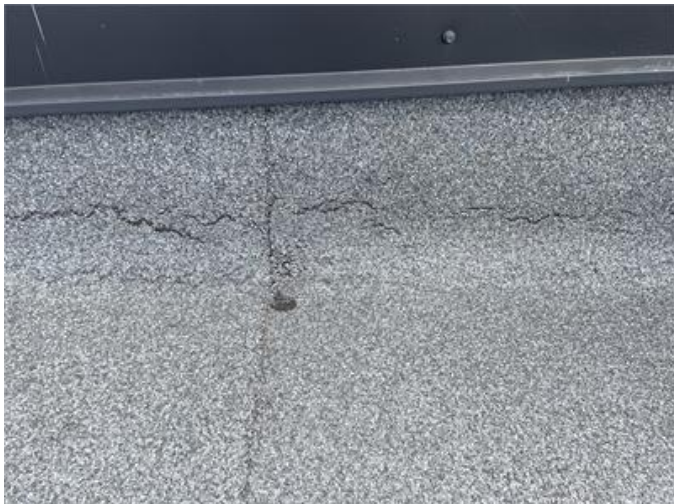
Huset har ett låglutande tak där delar av taket har en beklädnad av takpapp, sprickor noterades i pappuppvik samt lokalt mosspåväxt.

Denna typ av takbeklädnad kräver regelbunden tillsyn och underhåll. Livslängden för en vanlig takpapp brukar anges till ca 15 år. Det finns dock många fabrikat och liknande produkter av takbeklädnader på marknaden och således också kraftigt varierande tekniskt livslängd, se även info på protokollets näst sista sida pos. 1.

Bilden visar takdel med papp.

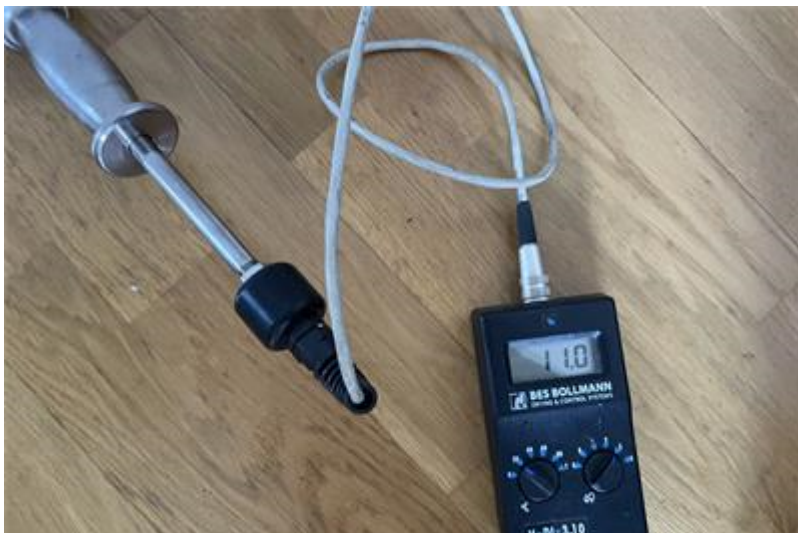
Vid kontroll av ytter- och innerväggsyllar uppmättes en fuktkvot till mellan 10-11%.  
Det kritiska gränsvärdet för mikrobiell tillväxt brukar anges till ca 15-17% fuktkvot (FK).
