Fastighetsuppgifter

Fastighetsbeteckning
Jakobsberg 2:2584
Adress
Lidvägen 40A
17740 Järfälla

**Besiktningssuppgifter**

Uppdragsnummer C13604
Besiktningdatum 2024-05-02
Besiktningföretag OBM Fuktteknik AB
Besiktningförrättare Anders Borgenvik
Närvarande Fastighetsägaren
Giltig till och med 2025-05-02

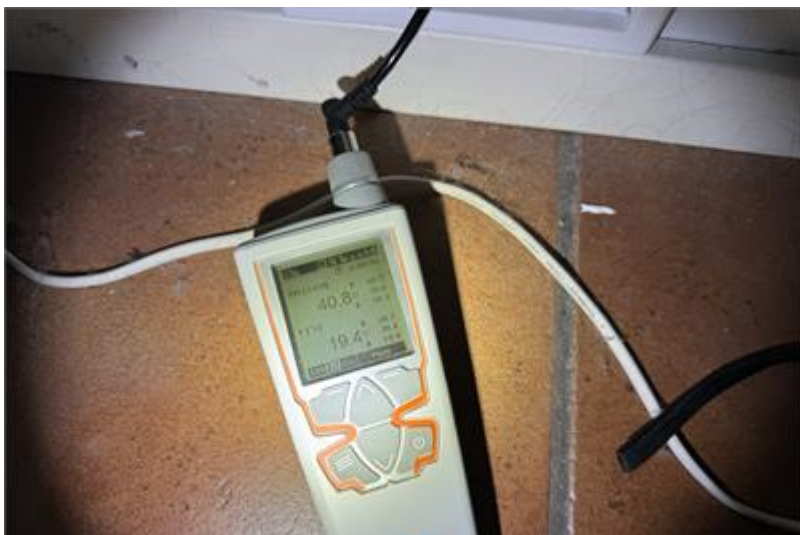
Byggnadsdel	Källarplan
Konstruktionsdel	Utreglade väggar
Konstruktionsuppbyggnad	Gips, reglar/läkt, isolering mellan reglar, källaryttvägg

Fuktstatus togs i de utreglade väggarna via ventilationdon och fuktvärden under kritisk nivå för mikrobiell tillväxt uppmättes.

Fk i regel uppmättes till ca 8%.

Rf i isolering uppmättes till ca 40%.

Ingen avvikande lukt upplevdes från urtagen isolering.

Det kritiska gränsvärdet för mikrobiell tillväxt brukar anges till ca 15-17% fuktkvot (FK) eller ca 70-75% i relativ luftfuktighet (RF).
