Skälby 3:428

Meteorvägen 25B

Uppdragsnummer	C13463
Besiktningsdatum	2024-04-12
Besiktningföretag	OBM Fuktteknik AB
Besiktningförrättare	Anders Borgenvik
Närvarande	Fastighetsägaren och mäklare
Giltig till och med	2025-04-12

Byggnadsbeskrivning 2-plans villa	Byggnadsår 1952
Till eller ombyggnad Carport ombyggd till garage, balkong förlängd och inglasad.	Övrigt Huset var möblerat vid besiktningen. Besiktningen omfattar huvudbyggnaden.

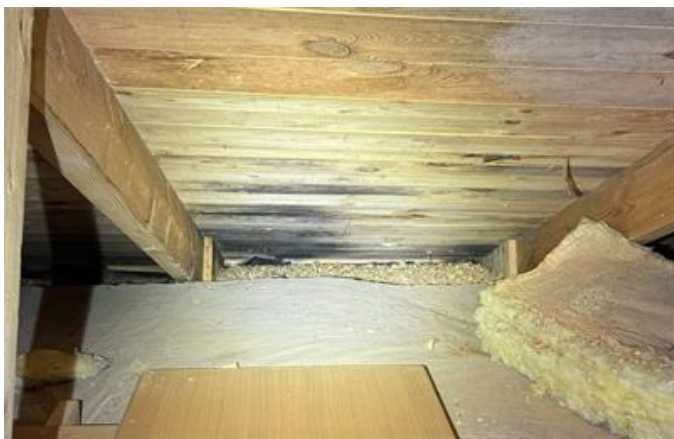
<b>Besiktningresultat</b>					
Bedömningsskala: 1 = Utan anmärkning, 2 = Påpekande, 3 = Bör åtgärdas, 4 = Ej besiktningbart					
Byggnadsdel	1	2	3	4	Anmärkning
Vind		X			-Begränsad mängd mikrobiell påväxt förekommer mot underlagstaket vilket bör regelbundet kontrolleras för ev förändringar. se även info på protokollets näst sista sida, pos. 3. -Centralsugare avslutar på vinden och man bör överväga att leda ut den.
<b>Övre plan</b>					
Trapp	X				
Hall	X				
Dusch/wc		X			Mindre svacka i golv invid golvbrunn.
Sovrum 1	X				
Sovrum 2	X				
Balkong	X				
Kök		X			-Fuktskydd saknas under diskbänkens vatteninstallationer och under kyl/frys. -Avloppsslangen till diskmaskin är ej klamrad i vägg/skåp.
Skafferi	X				
Vardagsrum	X				
<b>Entréplan</b>					Se kommentar/riskanalys.
Hall	X				
Inre hall	X				
Trappförråd	X				
Sovrum 1	X				
Sovrum 2	X				
Dusch/wc		X			Mindre svacka i golv lokalt.
Klädvård	X				
Tvättstuga			X		Plastmatta på golv har släppt invid golvbrunn, åtgärdsbehov föreligger.

Bild visar mikrobiell påväxt mot underlagstaket.

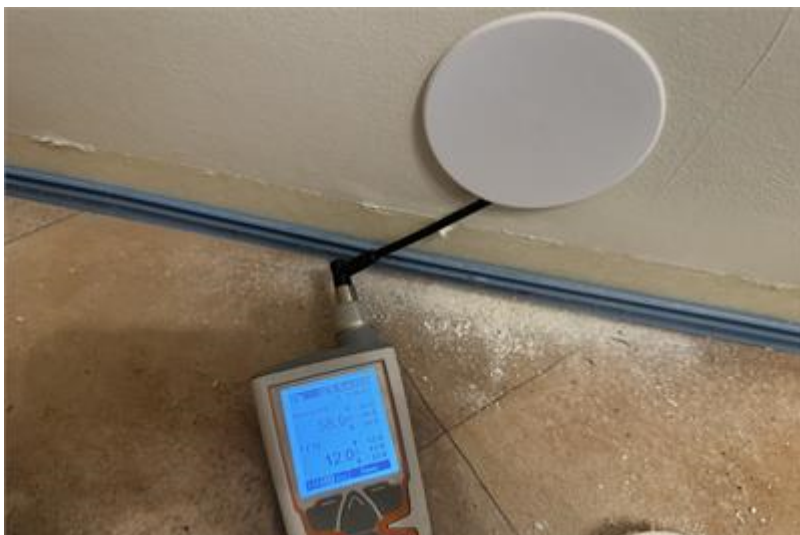
Byggnadsdel	Entréplan
Konstruktionsdel	Flytande golv
Konstruktionsuppbyggnad	Golvyttskikt, cellplast, plastfolie, betongplatta.

En dörrtröskel lyftes så konstruktionens uppbyggnad kunde fastställas. Provhål togs även i vägg för fuktmätning. Fuktvärden under kritisk nivå för mikrobiell tillväxt uppmättes och ingen avvikande lukt upplevdes via borrhål eller mot golv.

Fk i syll uppmättes till ca 10%. Fk i dörrkarm uppmättes till ca 14%.

Rf i isolering uppmättes till ca 59%.

Det kritiska gränsvärdet för mikrobiell tillväxt brukar anges till ca 15-17% fuktkvot (FK) eller ca 70-75% i relativ luftfuktighet (RF).
