Viksjö 8:240

Trumpetvägen 86

Uppdragsnummer	C13528
Besiktningsdatum	2024-04-22
Besiktningföretag	OBM Fuktteknik AB
Besiktningförrättare	Liv Poppelstam
Närvarande	Säljare
Giltig till och med	2025-04-22

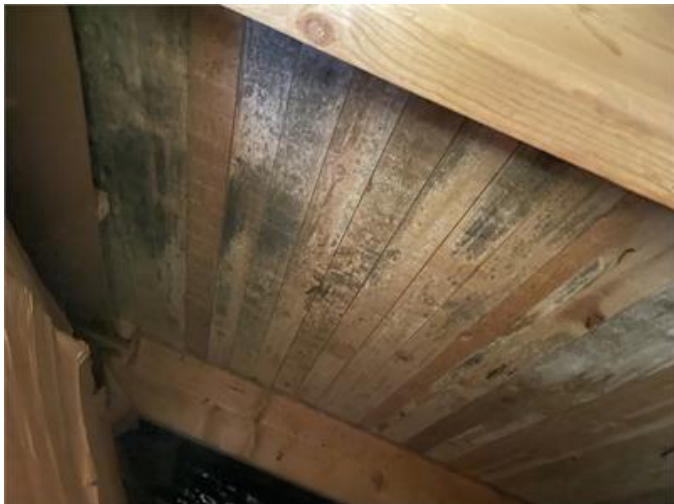
Mikrobiell påväxt förekommer på yttertakets insida. Det kan ej bedömas om detta är ett pågående problem eller av äldre ursprung. Yttertakets insida bör därför kontrolleras regelbundet, se även info på protokollets näst sista sida, pos. 3.

Bilden visar mikrobiell påväxt på yttertaketets undersida på sidovind.

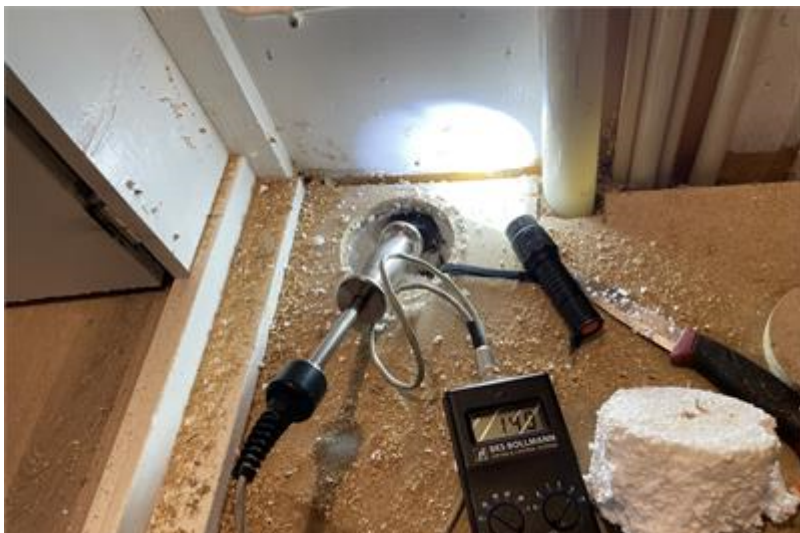
Det förekommer flytande golv på betongplatta, vilket betecknas som en riskkonstruktion med avseende på fukt- och mikrobiella skador. För att säkert fastställa golvkonstruktionernas kondition och utförande krävs alltid en fortsatt teknisk undersökning. Se även info på protokollets näst sista sida Pos. 8.
Se bilaga dr kontroll av konstruktion är utförd.

Vid kontroll av golvkonstruktionen i trappförråd uppmättes en fuktkvot i innerväggsyll/regel till 15%. Det kritiska gränsvärdet för mikrobiell tillväxt brukar anges till ca 15-17% fuktkvot (FK).

Notera att stickprovsmässig undersökning är utförd samt att mätvärden normalt sett kan variera över årstiderna. För att säkert fastställa konstruktionens kondition och fuktstatus måste en mer omfattande undersökning utföras.
