Viksjö 9:124

Ananasvägen 25

Uppdragsnummer	C13837
Besiktningsdatum	2024-05-31
Besiktningföretag	OBM Fuktteknik AB
Besiktningförrättare	Liv Poppelstam
Närvarande	Säljare
Giltig till och med	2025-05-31

Bilaga 1 för kontroll av valda konstruktioner

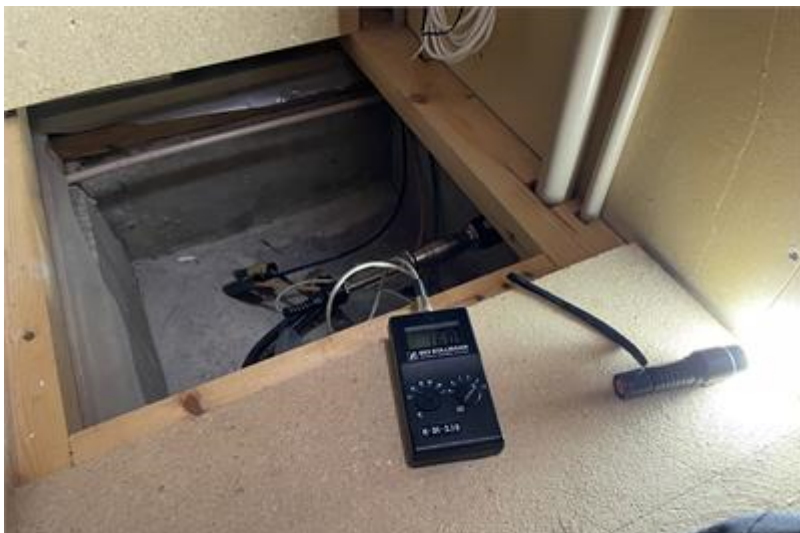
Byggnadsdel	Souterrängplan
Konstruktionsdel	Flytande golv
Konstruktionsuppbyggnad	Golvspån/cellplast/betongplatta

Vid kontroll av innerväggsyll/regel uppmättes en fuktkvot till 16%.
Det kritiska gränsvärdet för mikrobiell tillväxt brukar anges till ca 15-17% fuktkvot (FK).

Notera att stickprovsmässig undersökning är utförd samt att mätvärden normalt sett kan variera över årstiderna. Uppmätt värde ligger nära det kritiska gränsvärdet. För att säkert fastställa konstruktionens kondition och fuktstatus måste en mer omfattande undersökning utföras.
