**Fastighetsuppgifter**

Fastighetsbeteckning  
Jakobsberg 2:1023  
Adress  
Remontvägen 12  
17739 Järfälla

Uppdragsnummer C13879  
Besiktningdatum 2024-06-04  
Besiktningföretag OBM Fuktteknik AB  
Besiktningförrättare Alexander Thorsén  
Närvarande  
Giltig till och med 2025-06-04

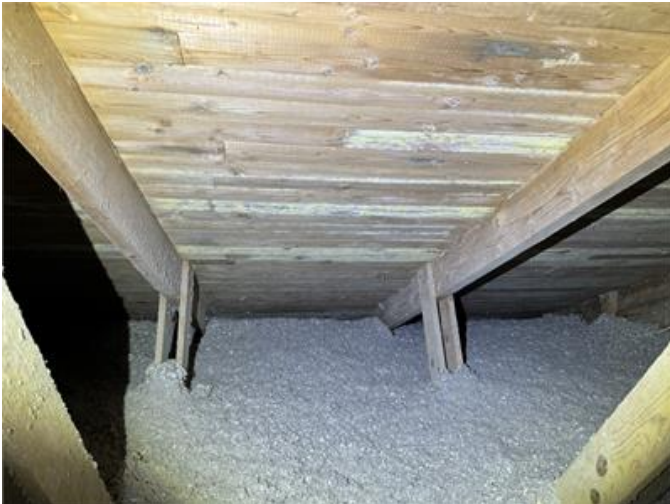
Besiktningresultat					
Bedömnings skala: 1 = Utan anmärkning, 2 = Påpekande, 3 = Bör åtgärdas, 4 = Ej besiktningbart					
Byggnadsdel	1	2	3	4	Anmärkning
Vind		X			- Vinden besiktades från landgången. - Missfärgningar förekommer på underlagstaket, vilket bör kontrolleras regelbundet.
<b>Entréplan</b>					
Entréhall	X				
Vardagsrum	X				
Kök	X				
Hall	X				
Kontor	X				
Sovrum 1	X				
Städskrubb	X				
Sovrum 2	X				
Dusch/wc		X			Fönster finns placerat i duschutrymmet.
Förråd/teknik		X			Gruppfordelare för golvvärmsystem utan vattentät botten. Komplettering med vatten/fuktlarm bör övervägas.
Trappa	X				
<b>Källarplan</b>		X			Se vidare kommentar riskanalys
Wc	X				
Hall		X			- Gruppfordelare för golvvärmsystem utan vattentät botten. Komplettering med vatten/fuktlarm bör övervägas. - Källaryttervägg mot dörr till wc lutar.
Trappförråd		X			Ytskikt på vägg har släppt från underlaget, mindre saltutfällningar och virke mot betong förekommer. Se vidare kommentar riskanalys "utvändigt fuktskydd".

Missfärgningar på vindens underlagstak.

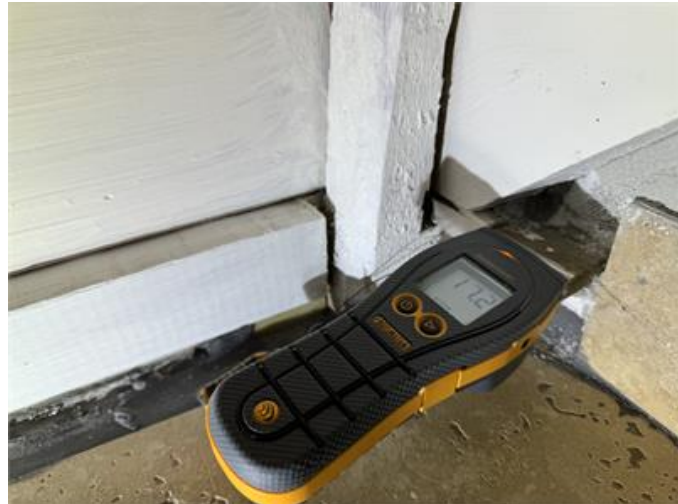
Vid besiktning noterades bomljud i kakelplattor, saltutfällningar i väggvinkel, ytskikt som börjar släppa från vägg och fuktkvotvärden runt gränsvärdet i träregel som finns under källartrappan "se bilder och beskrivningar". Detta är indikationer att det utvändiga fuktskyddet längs framsidan inte längre fungerar tillfredställande. Väggar i källare där det förekommer fuktinträning utifrån kan med fördel förses med endast puts och en öppen färg ex. silikatfärg.

Fuktkvotmätning i träreger under trapp.  
Fuktkvoten i regel uppmättes till 17-18%FK  
Det kritiska gränsvärdet för mikrobiell tillväxt brukar anges till ca 15-17% fuktkvot (FK).

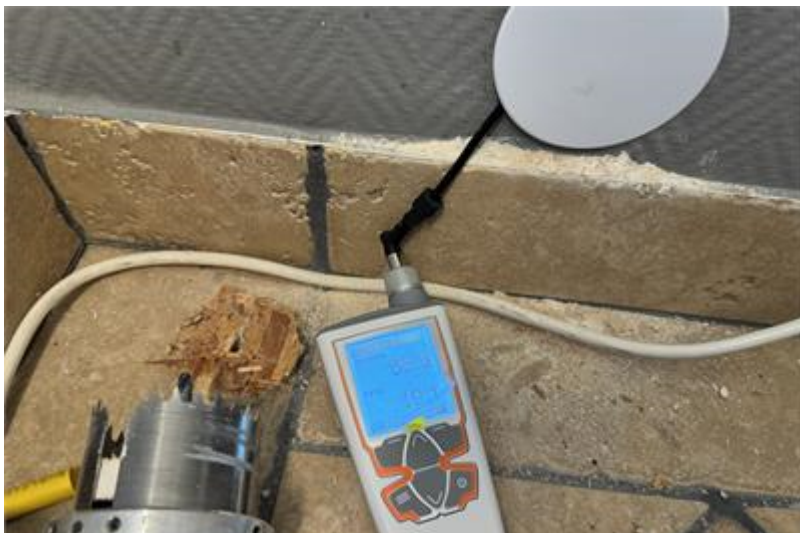
Byggnadsdel	Källare
Konstruktionsdel	Utreglad källaryttervägg
Konstruktionsuppbyggnad	Gips, träfiberskiva, isolering, reglar, platonmatta och grundmur.

Relativ fuktighet uppmättes till 58-59% RF i väggkonstruktionen.  
Det kritiska gränsvärdet för mikrobiell tillväxt brukar anges till ca 70-75% relativ fuktighet (RF).

Notera att stickprovsmässig undersökning är utförd samt att mätvärden normalt sett kan variera över årstiderna. För att säkert fastställa konstruktionens kondition och fuktstatus måste en mer omfattande undersökning utföras.
