Fastighetsuppgifter

Fastighetsbeteckning
Jakobsberg 2:2323
Adress
Tunvägen 5
17760 Järfälla

**Besiktningssuppgifter**

Uppdragsnummer C12630
Besiktningdatum 2024-12-13
Besiktningföretag OBM Fuktteknik AB
Besiktningförrättare Jouni Kekkonen
Närvarande Fastighetsägare
Giltig till och med 2025-12-13

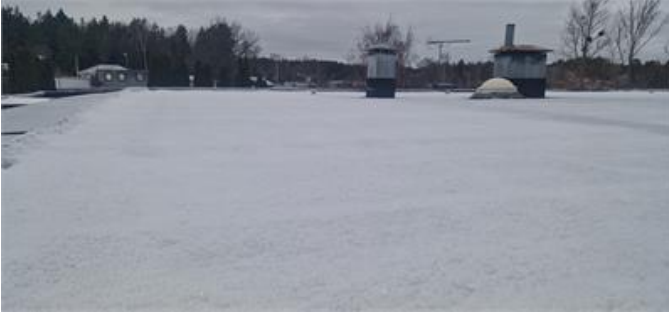
Bilden visar delar av yttertaket med snö.

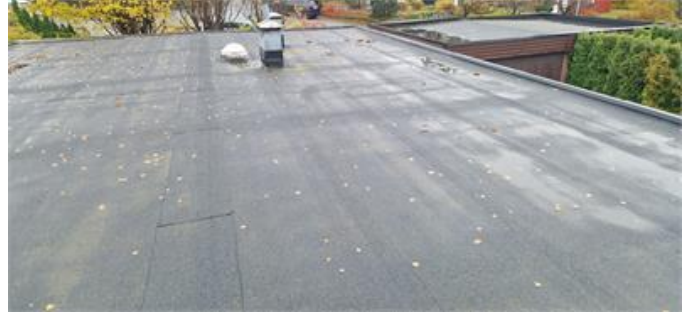
Bilden visar delar av yttertak från tidigare besiktning

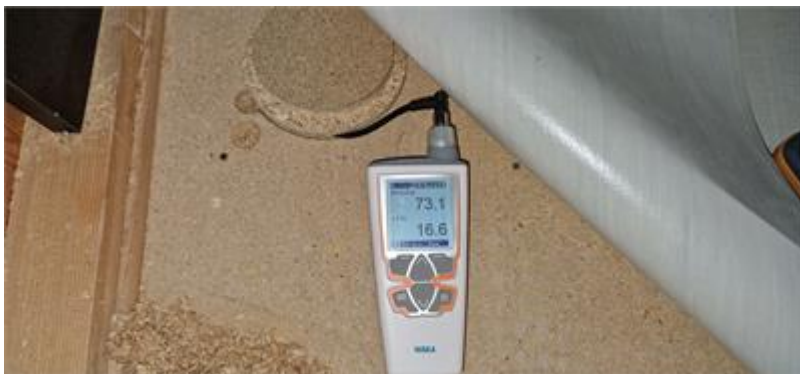
I provhål i golv under trappan och befintligt hål i bastun uppmättes fuktkvoten i träreglar till 14-16% och relativ fuktighet till 72-74%

Det kritiska gränsvärdet för mikrobiell tillväxt brukar anges till ca 15-17% fuktkvot (FK) eller ca 70-75% i relativ luftfuktighet (RF).

En viss avvikande lukt kunde upplevas i isoleringen.

Notera att stickprovsmässig undersökning är utförd samt att mätvärden normalt sett kan variera över årtiderna. För att säkert fastställa konstruktionens kondition och fuktstatus samt orsak/omfattning till den avvikande lukten måste en mer omfattande undersökning utföras.
