Jakobsberg 2:2323

Tunvägen 5

Uppdragsnummer	C12630
Besiktningdatum	2023-11-01
Besiktningföretag	OBM Fuktteknik AB
Besiktningförrättare	Jouni Kekkonen
Närvarande	Fastighetsägare
Giltig till och med	2024-11-01

Byggnadsbeskrivning	Byggnadsår
Huset är ett 2-planshus med suterrängvåning.	1971
Till eller ombyggnad	Övrigt
Nej	Huset var möblerat vid besiktningstillfället. Endast huvudbyggnad har besiktigats

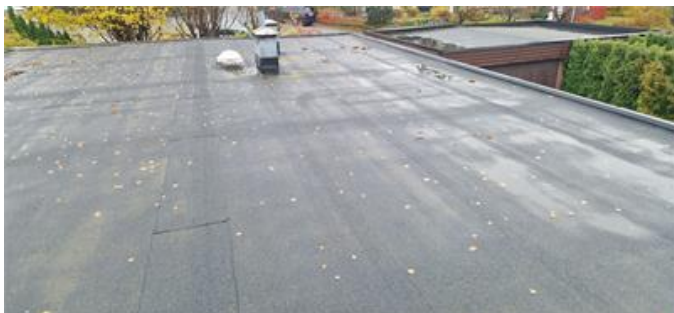
**Tak** -Huset har ett låglutande tak med en takbeklädnad av takpapp. En sådan takbeklädnad kräver regelbunden tillsyn och underhåll. Livslängden för en vanlig takpapp brukar anges till ca 15 år. Det finns dock många fabrikat och liknande produkter av takbeklädnader på marknaden och således också kraftigt varierande tekniskt livslängd, se även info på protokollets näst sista sida pos. 1.

Bilden visar delar av yttertaket.

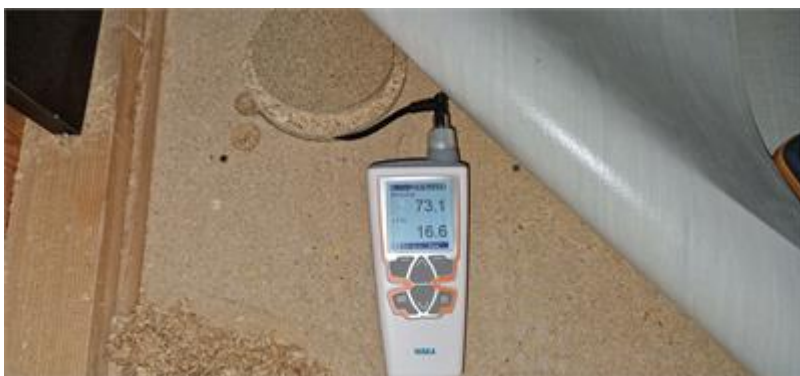
Byggnadsdel	Entréplan
Konstruktionsdel	Uppreglad isolerad golvkonstruktion
Konstruktionsuppbyggnad	Spånskiva, isolering, träkonstruktion och betong.

I provhål i golv under trappan och befintligt hål i bastun uppmättes fuktkvoten i träreglar till 14-16% och relativ fuktighet till 72-74%

Det kritiska gränsvärdet för mikrobiell tillväxt brukar anges till ca 15-17% fuktkvot (FK) eller ca 70-75% i relativ luftfuktighet (RF).

En viss avvikande lukt kunde upplevas i isoleringen.

Notera att stickprovsmässig undersökning är utförd samt att mätvärden normalt sett kan variera över årstiderna. För att säkert fastställa konstruktionens kondition och fuktstatus samt orsak/omfattning till den avvikande lukten måste en mer omfattande undersökning utföras.
