## ÖVERLÅTELSEBESIKTNING TRYGGA KÖP

## JÄRFÄLLA VIKSJÖ 6:179

Ljustergränd 56  
175 55 JÄRFÄLLA

# UTLÅTANDE ÖVER ÖVERLÅTELSEBESIKTNING

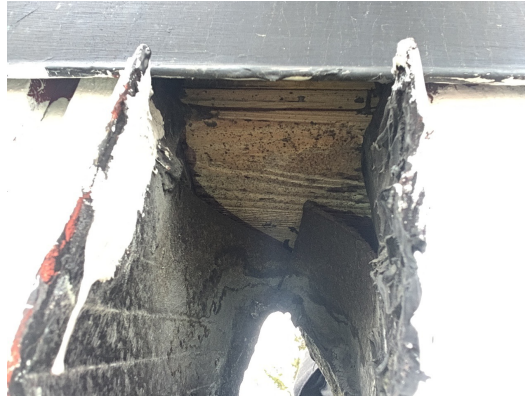
### Blottat virke.

Då blottat virke noterades i hålet finns det risk att dessa delar utsätts för en förhöjd fukstatus.

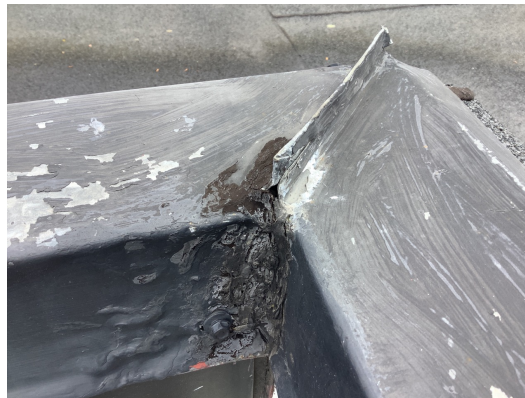
### Plåtanslutningar på tak.

Då brister i plåtanslutningar på byggnadens tak noterades finns det risk för inträngande fukt vilket kan leda till förhöjd fukstatus i angränsande konstruktion.

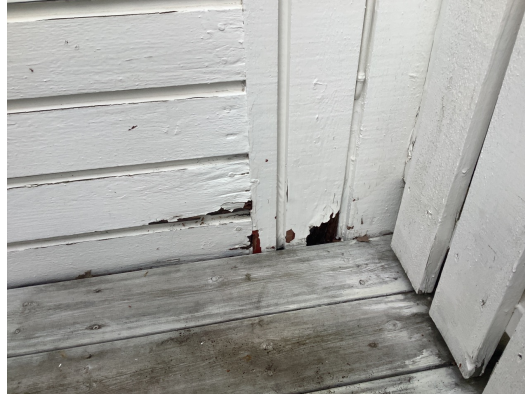
### Rötskador i fasad.

I trä som har rötskador så försämras hållfastheten. Detta medför ökad risk för att fukt tränger in i angränsande konstruktion.

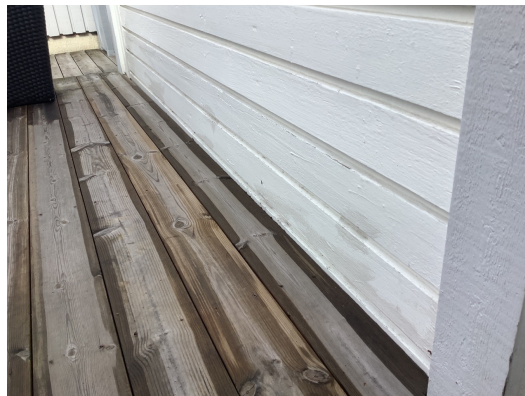
### Altan dikt an fasadpanel.

Då altanen är monterad dikt an fasadpanelen finns det risk att fasaden utsätts för en förhöjd fuktstatus.

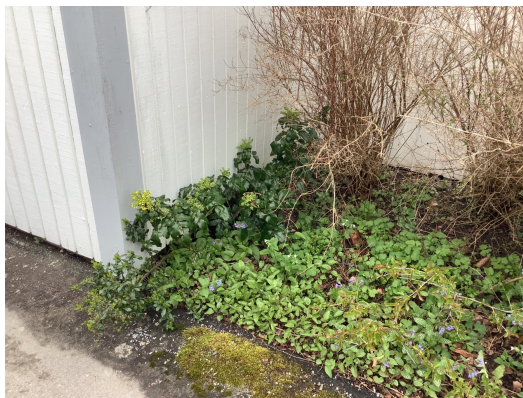
##### **Rabatter mot hus.**

Av erfarenhet vet man att problem kan uppstå i fasad, grundmur samt dräneringssystem då jord finns intill byggnaden. Jord binder fukt så en förhöjd fuktbelastning drabbar angränsande konstruktion.
