Berghem 1:192

Blixtvägen 55

**Besiktningssuppgifter**

Uppdragsnummer	C13936
Besiktningsdatum	2024-06-13
Besiktningföretag	OBM Fuktteknik AB
Besiktningförrättare	Liv Poppelstam
Närvarande	Säljare
Giltig till och med	2025-06-13

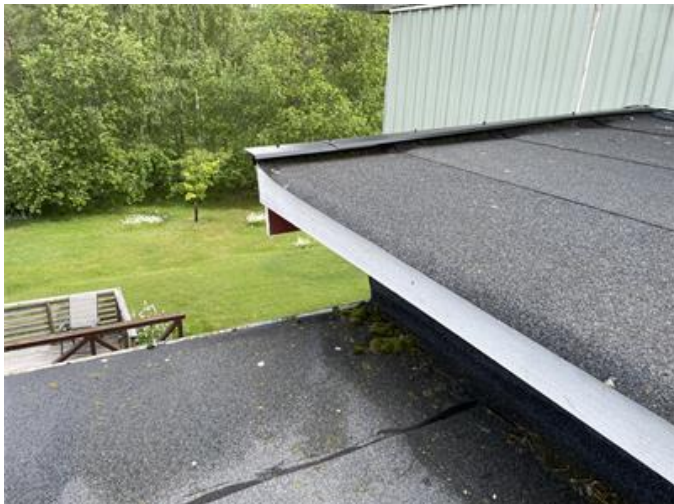
Klädkammare	X				
Utvändigt					
Tak (huvudbyggnad)		X			Fotplåt saknas på taket ovan hängrännor (Taket besiktigades från mark och tak över entréhall.)
Tak över entréhall		X			Papp glipar, fotplåt saknas, takpappens utförande bör ses över av fackman och åtgärdas i erforderlig omfattning.
Fasad		X			Omålad, skarvad knutbräda.
Fönster		X			-Sladdgenomföring i fönsterkarm, tätningen bör hållas under uppsikt. -Fönsterbleck som ej har uppdragna gavlar kan leda till att fukt tränger in i underliggande väggkonstruktion. -Överbleck saknas på vissa fönster. -Flera fönster har normalt underhållsbehov.
Dörrar		X			Tröskelplåt saknas till entrédörr.
Sockel		X			-Äldre vattenutkastare, ej självtömmande. -Värmepumpen saknar kondensvattenavledning. -Altan täcker delar av sockel.
Mark	X				
Krypgrund				X	Se kommentarer och riskanalys

Bilden visar papptak över entréhall med avsaknaden av fotplåt.
