Skälby 65:32

Bancovägen 8 B

Uppdragsnummer	C15320
Besiktningsdatum	2025-01-20
Besiktningss företag	OBM Fuktteknik AB
Besiktningss förrättare	Alexander Thorsén
Närvarande	Säljare
Giltig till och med	2026-01-20

Byggnadsbeskrivning	Byggnadsår
Huset är ett 1-planshus med suterrängvåning.	1989
Till eller ombyggnad	Övrigt
	Huset var möblerat vid besiktning.

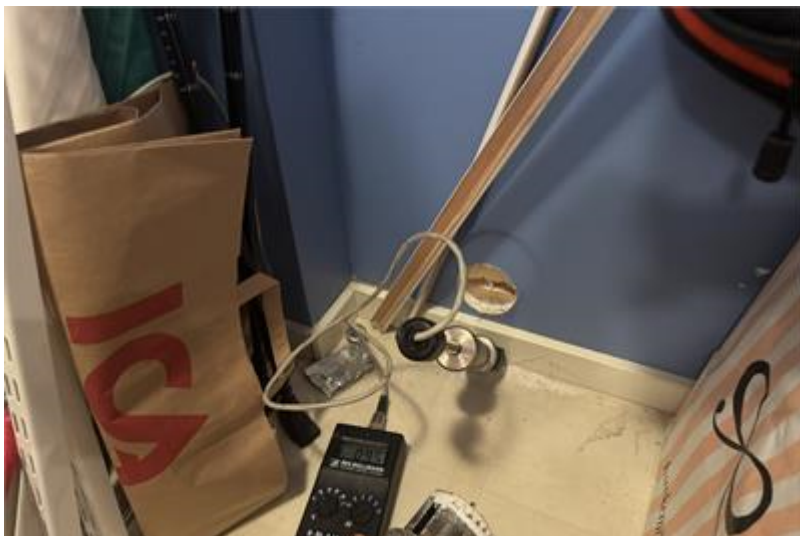
Bilaga 1 för kontroll av valda konstruktioner

Byggnadsdel	Källare
Konstruktionsdel	Flytande golv
Konstruktionsuppbyggnad	Ytskikt, golvspån, cellplast och betong

Fuktkvoten i innerväggssyll uppmättes till 9-10% FK vid stickprovskontroll.
Via borrarat 130mm provhål i golv "förråd" fanns inget trämaterial att mäta i.
Det kritiska gränsvärdet för mikrobiell tillväxt brukar anges till ca 15-17% fuktkvot (FK).

Notera att stickprovsmässig undersökning är utförd samt att mätvärden normalt sett kan variera över årstiderna.
För att säkert fastställa konstruktionens kondition och fuktstatus måste en mer omfattande undersökning utföras.

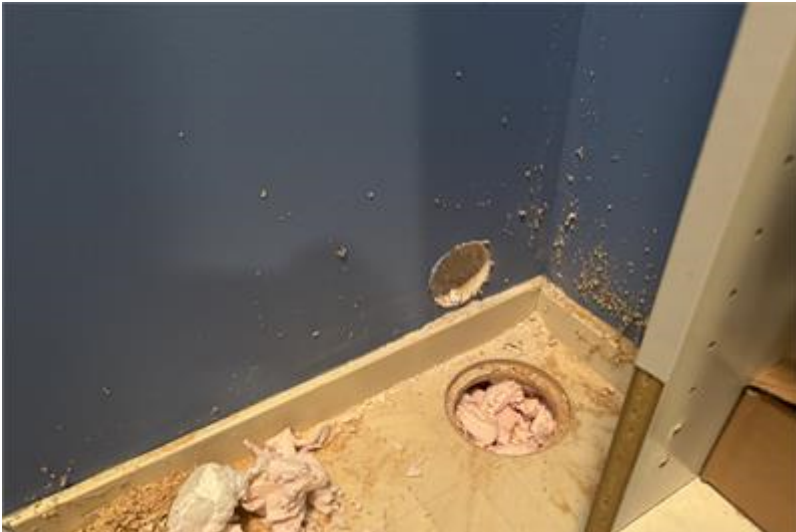
Bilaga 2 för kontroll av valda konstruktioner

Byggnadsdel	Källare
Konstruktionsdel	Källarytterväggar
Konstruktionsuppbyggnad	Gipsskiva, träfiberskiva, cellplastisolering och betong.

Vid konstruktionskontroll av källarens motfyllda yttervägg kunde inget trämaterial påträffas.

För att säkert fastställa konstruktionens kondition, uppbyggnad och fuktstatus måste en mer omfattande undersökning utföras.
