Skälby 65:32

Bancovägen 8 B

Uppdragsnummer	C15320
Besiktningsdatum	2025-01-20
Besiktningföretag	OBM Fuktteknik AB
Besiktningförrättare	Alexander Thorsén
Närvarande	Säljare
Giltig till och med	2027-03-23

Bilaga 1 för kontroll av valda konstruktioner

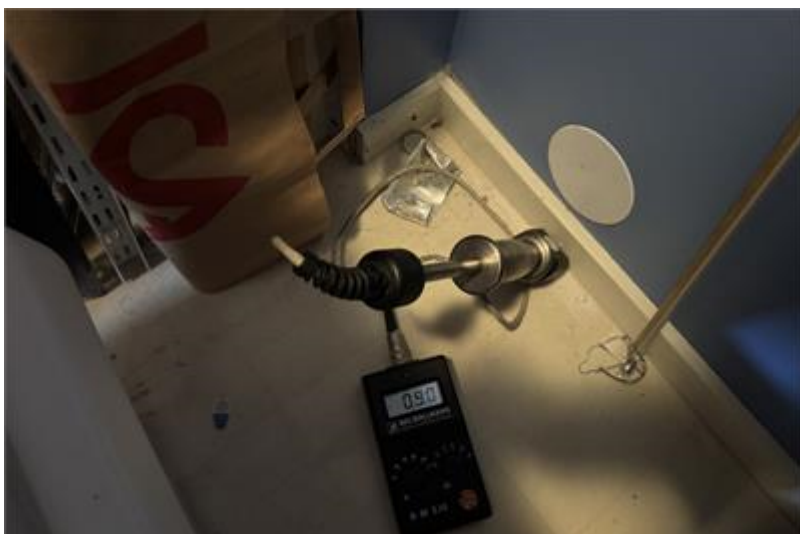
Det förekommer flytande golv på betongplatta, vilket betecknas som en riskkonstruktion med avseende på fukt- och mikrobiella skador. För att säkert fastställa golvkonstruktionernas kondition och utförande krävs alltid en fortsatt teknisk undersökning. Se även info på protokollets näst sista sida Pos. 8, samt konstruktionskontroll bilaga 1.

Byggnadsdel	Källare
Konstruktionsdel	Flytande golv
Konstruktionsuppbyggnad	Ytskikt, golvspån, cellplast och betong

Fuktkvoten i innerväggssyll uppmättes till 9-10% FK vid stickprovskontroll.

Via borrarat 130mm provhål i golv "förråd" fanns inget trämaterial att mäta i, den relativa fuktigheten uppmättes till 49-50% RF.

Det kritiska gränsvärdet för mikrobiell tillväxt brukar anges till ca 15-17% fuktkvot (FK) eller ca 70-75% i relativ luftfuktighet (RF).

Notera att stickprovsmässig undersökning är utförd samt att mätvärden normalt sett kan variera över årtiderna. För att säkert fastställa konstruktionens kondition och fuktstatus måste en mer omfattande undersökning utföras.

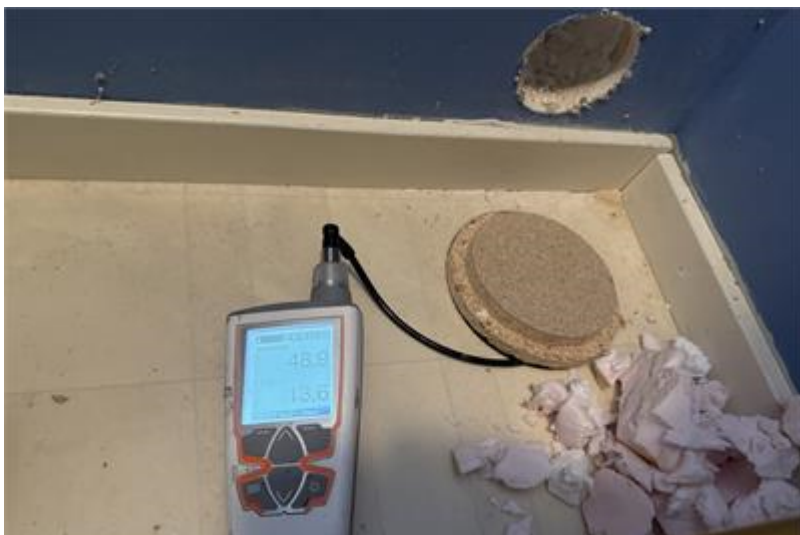
Bilaga 2 för kontroll av valda konstruktioner

Motfyllda källarytterväggar i suterrängkällare brukar betraktas som en så kallad riskkonstruktion, vanligt förekommande är att organiskt material i väggkonstruktionen drabbas av fuktrelaterade skador. Vid stickprovsmässig kontroll av befintlig källaryttervägg noterades cellplastisolering och betong vilket är positivt i fuktskadehänseende, se vidare under konstruktionskontroll bilaga 2.

Byggnadsdel	Källare
Konstruktionsdel	Källarytterväggar
Konstruktionsuppbyggnad	Gipsskiva, träfiberskiva, cellplastisolering och betong.

Vid konstruktionskontroll av källarens motfyllda yttervägg kunde inget trämaterial påträffas.

För att säkert fastställa konstruktionens kondition, uppbyggnad och fuktstatus måste en mer omfattande undersökning utföras.
