**Fastighetsuppgifter**

Skälby 58:49

Solvägen 16

Uppdragsnummer	C14230
Besiktningsdatum	2024-08-14
Besiktningss företag	OBM Fuktteknik AB
Besiktningss förrättare	Jouni Kekkonen
Närvarande	Fastighetsägare och mäklare
Giltig till och med	2025-08-14

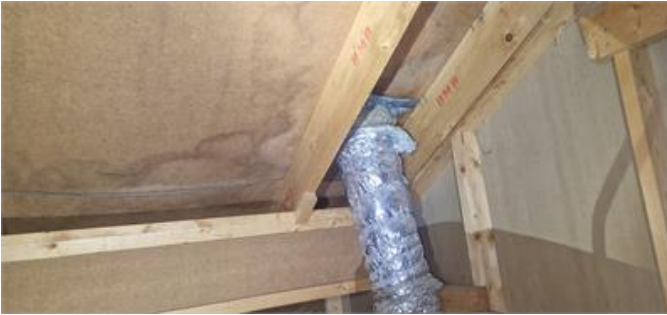
Besiktningresultat					
Bedömningsskala: 1 = Utan anmärkning, 2 = Påpekande, 3 = Bör åtgärdas, 4 = Ej besiktningbart					
Byggnadsdel	1	2	3	4	Anmärkning
<b>Vind</b>					
		X			-Fuktfläckar förekommer på underlagstak av träfiberskivor vilket är relativt normalt för konstruktionstypen. Takets insida bör regelbundet kontrolleras. (Fuktfläckar noteras även på golv av spånskiva, uppgifter från nuvarande ägare så uppkom fläckarna av kondensbildning på ventilationsrören innan FTX systemet kopplades bort.) -Inga förhöjda fuktvärden uppmättes vid besiktningstillfället. -Vinden besiktigad via landgång
<b>Övre plan</b>					
Tvättutrymme/grovingång		X			-Utrymmet har äldre standard och den tekniska livslängden är passerad, kommande renoveringsbehov. -Klämringen är lös i golvbrunn och bör sättas fast för att minska risken för fuktskador. (Rostiga skruvar noteras på klämringen)
Kök		X			Fuktskydd saknas under diskbänkens vatteninstallationer samt under kyl och frys

Bilden visar gamla fuktfläckar på underlagstaket i delar av vinden

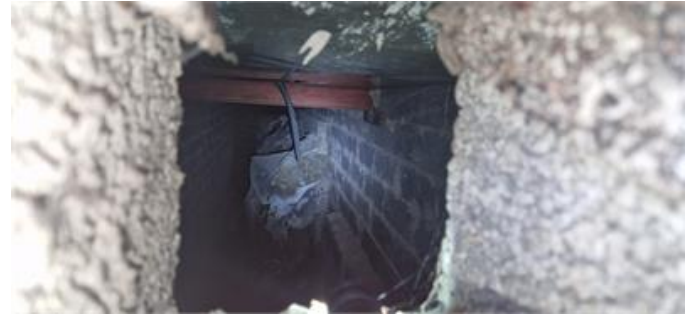
**Krypgrund**-En krypgrund är en riskkonstruktion med avseende på fukt- och mikrobiella skador. För att säkert fastställa grundens funktion och golvbjälklagets kondition krävs alltid en fortsatt teknisk undersökning. Se även protokollets näst sista sida Pos. 10.

Bilden tagen via ventil som visar delar av krypgrunden

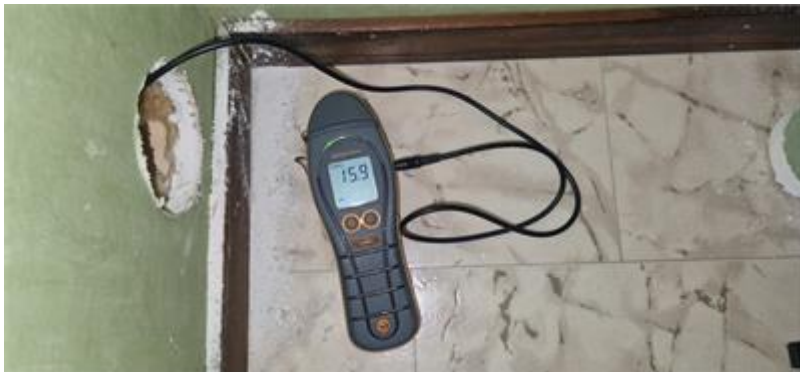
## Bilaga 1 för kontroll av valda konstruktioner

Byggnadsdel	Suterräng plan
Konstruktionsdel	Utreglade motfyllda ytterväggar
Konstruktionsuppbyggnad	Gipsskiva, plastfolie, isolering, träkonstruktion och grundmur av Leca

I provhål i sovrums uppmättes fuktkvoten i träregel till 14-16% och relativ fuktighet till 65-67%. Det kritiska gränsvärdet för mikrobiell tillväxt brukar anges till ca 15-17% fuktkvot (FK) eller ca 70-75% i relativ luftfuktighet (RF).

Notera att stickprovsmässig undersökning är utförd samt att mätvärden normalt sett kan variera över årstiderna. För att säkert fastställa konstruktionens kondition och fuktstatus måste en mer omfattande undersökning utföras.

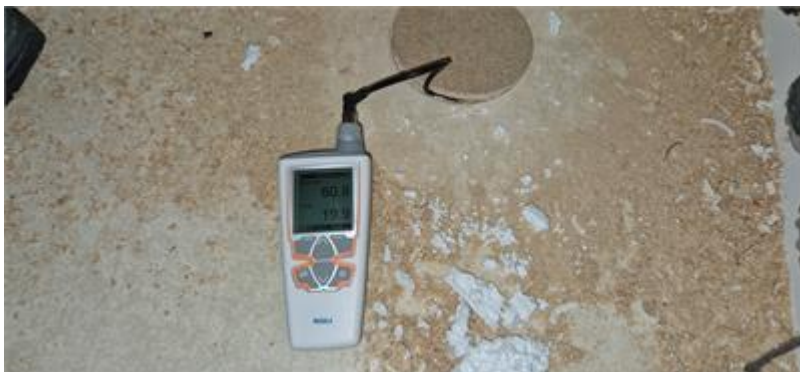
## Bilaga 2 för kontroll av valda konstruktioner

Byggnadsdel	Suterräng plan
Konstruktionsdel	Flytande golvkonstruktion
Konstruktionsuppbyggnad	Ytskikt, spånskiva, cellplast, plastfolie och betongplatta

I provhål i klädkammare uppmättes relativ fuktighet till 60-62%  
Det kritiska gränsvärdet för mikrobiell tillväxt brukar anges till ca 70-75% relativ fuktighet (RF).

Notera att stickprovsmässig undersökning är utförd samt att mätvärden normalt sett kan variera över årstiderna. För att säkert fastställa konstruktionens kondition och fuktstatus måste en mer omfattande undersökning utföras.
