Viksö 8:614

Operettgränd 2

| Uppdragsnummer | AB5999 |
| Besiktningsdatum | 2025-10-03 |

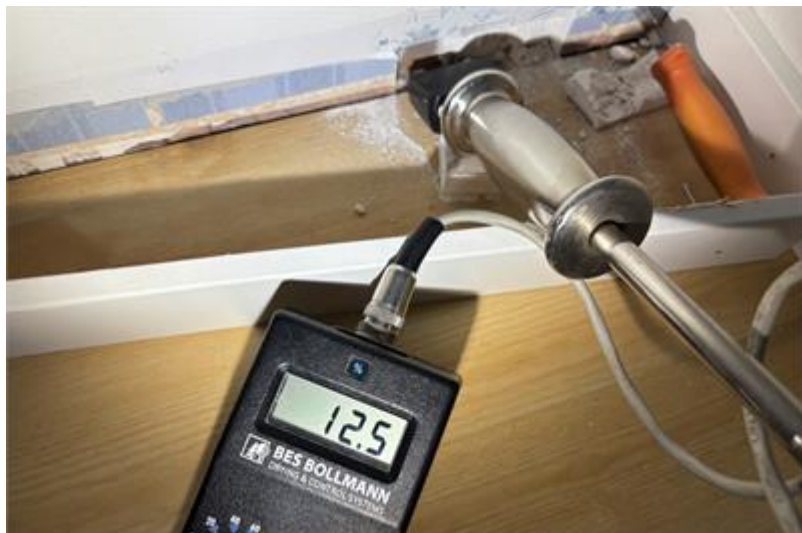
Fuktmätning utfördes i ytterväggsyll i sovrum 1 och sovrum 2.

Sovrum 1:

Fuktkvoten i ytterväggsyll uppmättes till ca. 9% FK.

Delar av golvet har högre golvnivå och golvkonstruktionens utförande har där ej fastställts. För att fastställa golvets uppbyggnad krävs provhåltagning i golv.

Sovrum 2:

Fuktmätning i ytterväggsyll uppmättes till ca. 12-13% FK:

Det kritiska gränsvärdet för mikrobiell tillväxt brukar anges till ca 15-17% fuktkvot (FK).

Stickprovsmätningarna visade på fuktvärden under gränsvärdena och inga indikationer på åtgärdsbehov.
