Skälby 48:103

Meteorvägen 5B

| Uppdragsnummer | C14409 |
| Besiktningsdatum | 2024-09-05 |

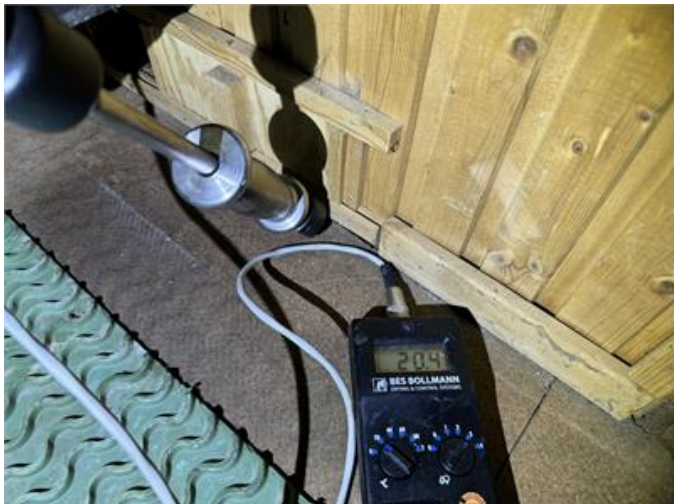
| Besiktningresultat | | | | | |
|---|---|---|---|---|--|
| Bastu | | | X | | <ul style="list-style-type: none"> - Hög fuktindikation förekommer i golv, vilket bör kontrolleras och åtgärdas, se mätning "bilder & beskrivningar". - Mikrobiell lukt upplevdes i utrymmet vid besiktning. |

Fuktkvotsmätning i "bastugolv"

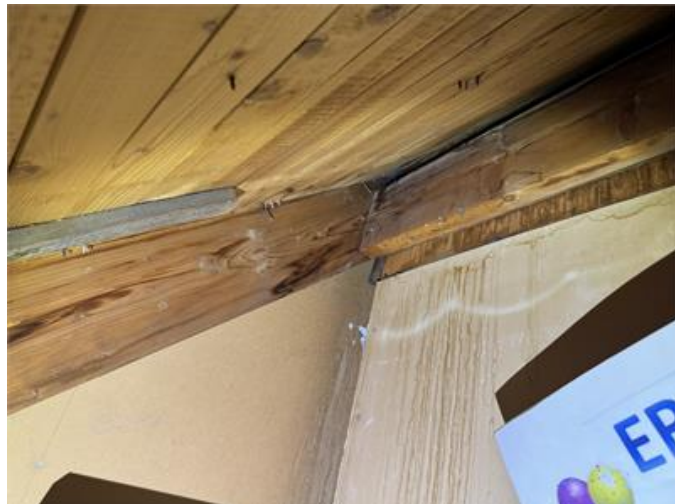
| Besiktningens resultat | | | | | |
|--|---|---|---|---|---|
| Vind | | X | | | <ul style="list-style-type: none"> - Fuktbläckor förekommer på underlagstak och gipsväggar, vilket bör kontrolleras regelbundet för att fastställa om åtgärdsbehov föreligger. - Mycket lösöre förekom i utrymmet vid besiktning. - Vindsluckan bedöms otät och bör tätas för minskat luftläckage upp till vind. - Fuktbläckor förekommer på golv/landgång. |

Rinnmärken och fuktfläckar på underlagstak och gipsskiva, bild tagen på vindsutrymmet.

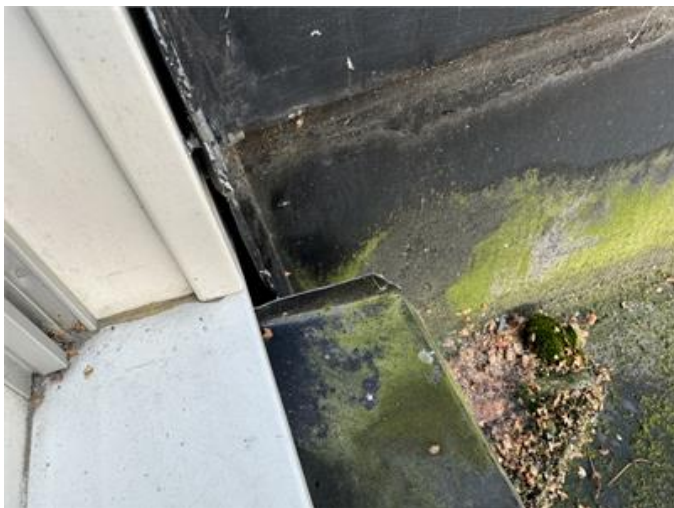
| Besiktningresultat | | | | | |
|---|---|---|---|---|--|
| Tak | | | X | | <ul style="list-style-type: none"> - Takstege saknas och taket är därför endast besiktat från mark. - Den tekniska livslängden på takbeklädnaden bedöms vara passerad och ett framtida underhållsbehov föreligger. - Mosspåväxt noterades på yttertaket. - Plåt detaljer på takkupa och bleck har färgsläpp. - Otätheter förekommer vid takkupans plåtanslutning mot fönster "se vidare bilder & beskrivningar". |

Otättheter mellan fönster och takkupans plåt.

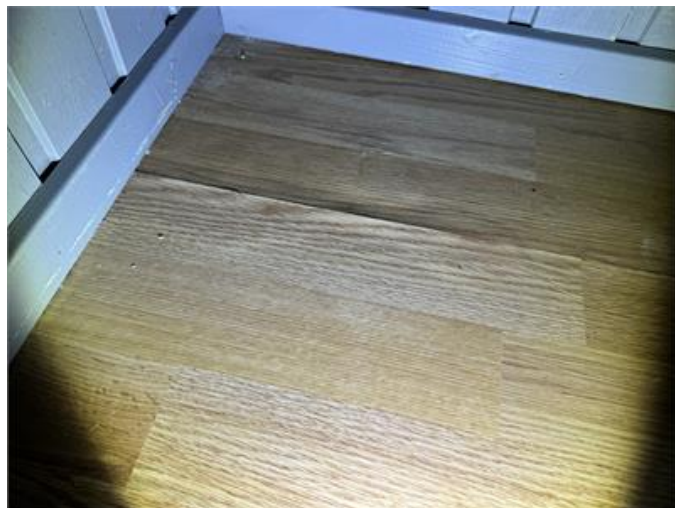
| Besiktningresultat | | | | | |
|---|---|---|---|---|--|
| Sovrum/allrum | | | X | | Golv har rest sig och hög fuktindikation förekommer, vilket bör kontrolleras och åtgärdas, se även bilder & beskrivningar. |

Golv som rest sig i källarens sovrums.

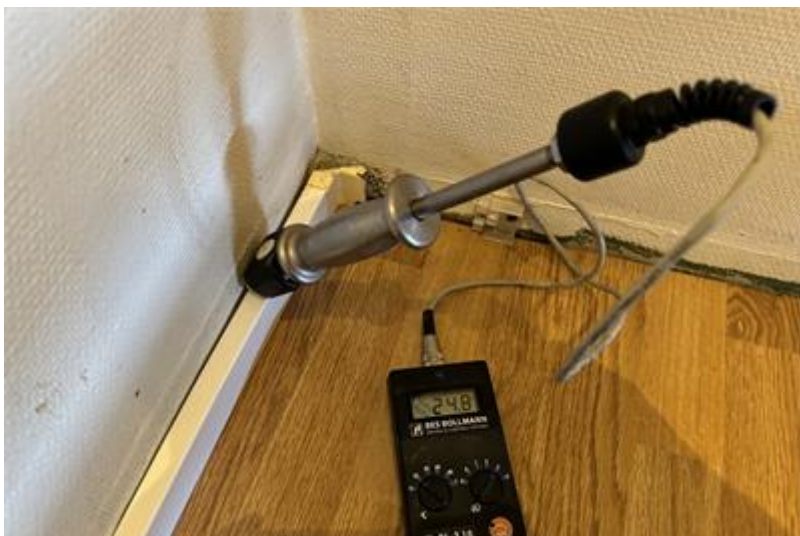
Kontroll utfördes via 70mm borrhål bakom element nedanför trappen.

Vid luktkontroll av isolering i utreglad vägg upplevdes en avvikande lukt.

Fuktkvoten i överkant syll uppmättes till 14-15% FK, vid stickprovsmässig fuktkvotsmätning i utreglad väggs golvinkel uppmättes fuktkvoten till 19-25% FK.

Det kritiska gränsvärdet för mikrobiell tillväxt brukar anges till ca 15-17% fuktkvot (FK).

Notera att stickprovsmässig undersökning är utförd samt att mätvärden normalt sett kan variera över årstiderna. För att säkert fastställa konstruktionens kondition och fuktstatus måste en mer omfattande undersökning utföras.
