Fastighetsbeteckning
Jakobsberg 2:1805
Adress
Lidvägen 44
17740 JÄRFÄLLA

**Besiktningssuppgifter**

Uppdragsnummer C14379
Besiktningdatum 2024-09-03
Besiktningföretag OBM Fuktteknik AB
Besiktningförrättare Alexander Thorsén
Närvarande Säljare
Giltig till och med 2025-09-03

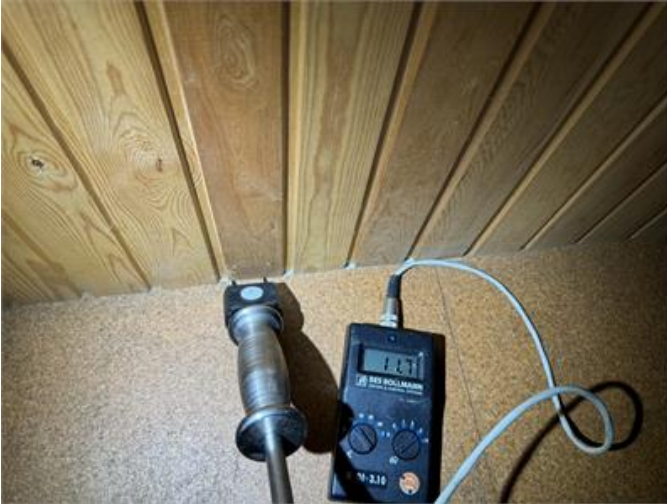
Utreglade väggar "bastu"

Det förekommer utreglade väggar innanför motfyllda ytterväggar, vilket betecknas som en riskkonstruktion med avseende på fukt- och mikrobiella skador. För att säkert fastställa väggkonstruktionernas kondition och utförande krävs alltid en fortsatt teknisk undersökning. Se även info på protokollets näst sista sida Pos. 7.

Fuktkvotsmätning i utreglad vägg bastu.

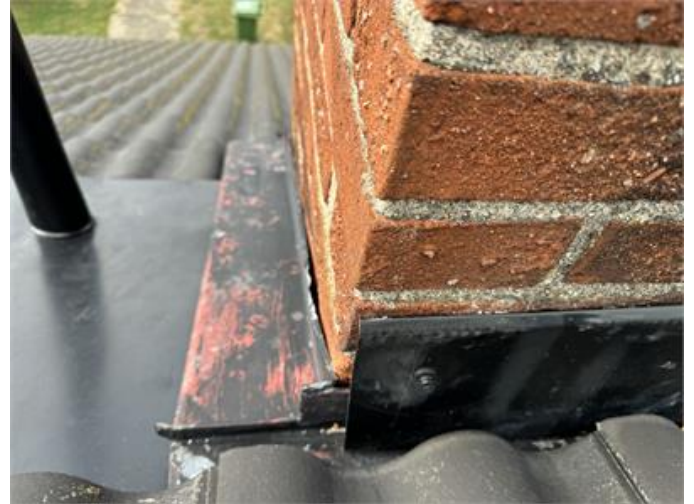
Mindre otätheter vid skorstensplåtens anslutning.

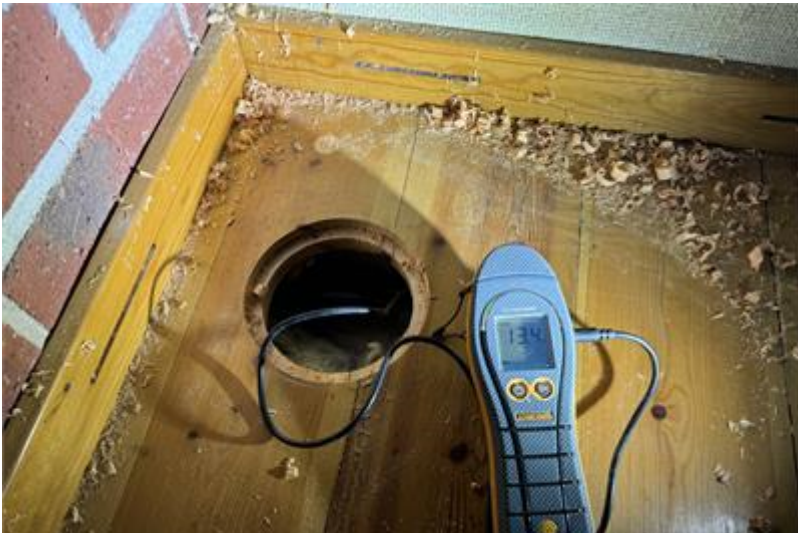
Byggnadsdel	Källare
Konstruktionsdel	Uppreglat golv
Konstruktionsuppbyggnad	Träggolv, isolering, golvreglar och betong

Fuktkvoten i golvregel uppmättes till 13-14% FK.

Det kritiska gränsvärdet för mikrobiell tillväxt brukar anges till ca 15-17% fuktkvot (FK).
