Fastighetsuppgifter

Skälby 63:87

Penningvägen 14

Uppdragsnummer	C14538
Besiktningsdatum	2024-09-18
Besiktningföretag	OBM Fuktteknik AB
Besiktningförrättare	Alexander Thorsén
Närvarande	Mäklare och representant
Giltig till och med	2025-09-18

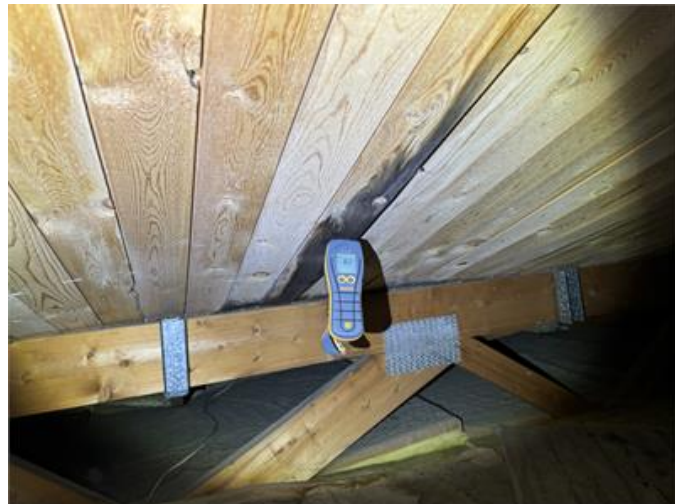
Fuktgenomslag i underlagstak.

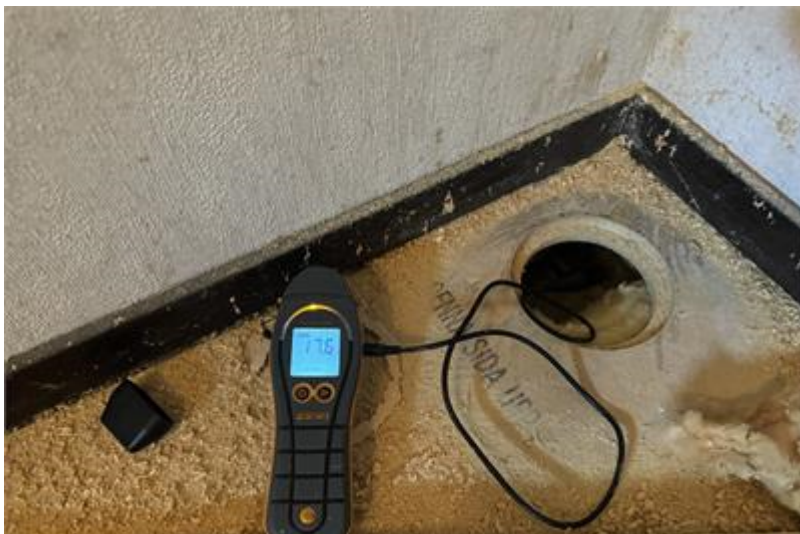
Bilaga 1 för kontroll av valda konstruktioner

Huset har både uppreglade golv och utreglade väggar, vilka båda betecknas som riskkonstruktioner med avseende på fukt- och mikrobiella skador. Indikationer har erhållits att skador kan föreligga och det rekommenderas därför att en fortsatt teknisk undersökning utförs. Se även protokollets näst sista sida. Pos. 7 och 9. Konstruktionskontroll är utförd se bilaga 1.

Konstruktionskontroll utfördes via 130mm borrhål i sovrummets golvkonstruktion. Fuktkvoten uppmättes till 17-18% FK i golvregel, avvikande lukt upplevdes i konstruktionen vid kontroll.

Relativ fuktighet uppmättes i allrummets uppreglade golv, den relativa fuktigheten uppmättes till 79% RF.

Det kritiska gränsvärdet för mikrobiell tillväxt brukar anges till ca 15-17% fuktkvot (FK) eller ca 70-75% i relativ luftfuktighet (RF).

Notera att stickprovsmässig undersökning är utförd samt att mätvärden normalt sett kan variera över årstiderna. För att säkert fastställa konstruktionens kondition och fuktstatus måste en mer omfattande undersökning utföras.

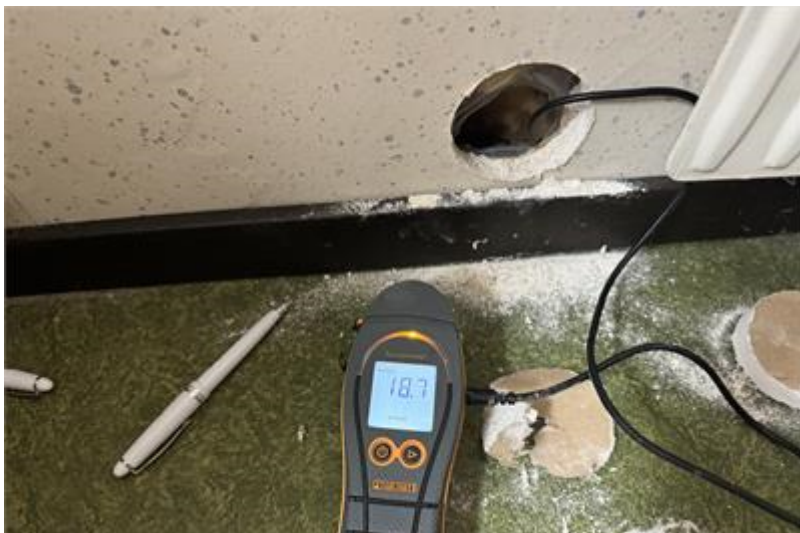
Bilaga 2 för kontroll av valda konstruktioner

Konstruktionskontroll utfördes i allrummets utreglade vägg, fuktkvoten uppmättes till 18-19% FK. Det kritiska gränsvärdet för mikrobiell tillväxt brukar anges till ca 15-17% fuktkvot (FK).

Notera att stickprovsmässig undersökning är utförd samt att mätvärden normalt sett kan variera över årstiderna. För att säkert fastställa konstruktionens kondition och fuktstatus måste en mer omfattande undersökning utföras.
