Barsbro 4:20

Flottiljvägen 2

Uppdragsnummer	C14555
Besiktningsdatum	2024-09-23
Besiktningföretag	OBM Fuktteknik AB
Besiktningförrättare	Liv Poppelstam
Närvarande	Säljare
Giltig till och med	2025-09-23

Byggnadsbeskrivning	Byggnadsår
Huset är ett 1½-planshus med kryppgrund.	1972
Till eller ombyggnad	Övrigt
-	Bostaden var möblerad vid besiktningen.

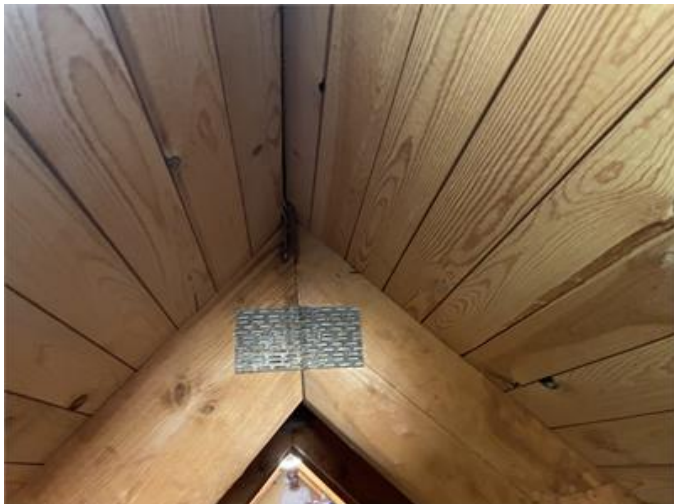
Bilden visar lokal missfärgning i mot nock på nockvind.

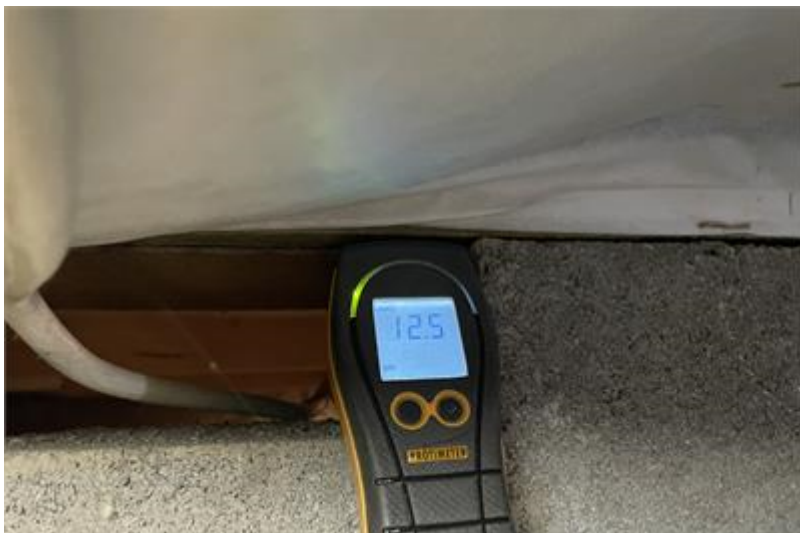
Byggnadsdel	Krypgrund
Konstruktionsdel	Syllar
Konstruktionsuppbyggnad	Isolerat träbjälklag

En fuktkvot till 13% uppmättes i syllar.

Det kritiska gränsvärdet för mikrobiell tillväxt brukar anges till ca 15-17% fuktkvot (FK).
