Stäket 1:109

Iljansbodavägen 1A

Uppdragsnummer	C14649
Besiktningdatum	2024-10-02
Besiktningföretag	OBM Fuktteknik AB
Besiktningförrättare	Alexander Thorsén
Närvarande	
Giltig till och med	2025-10-02

Byggnadsbeskrivning	Byggnadsår
Huset är ett 1½-planshus med krypgrund	1991
Till eller ombyggnad	Övrigt
	Huset var möblerat vid besiktning

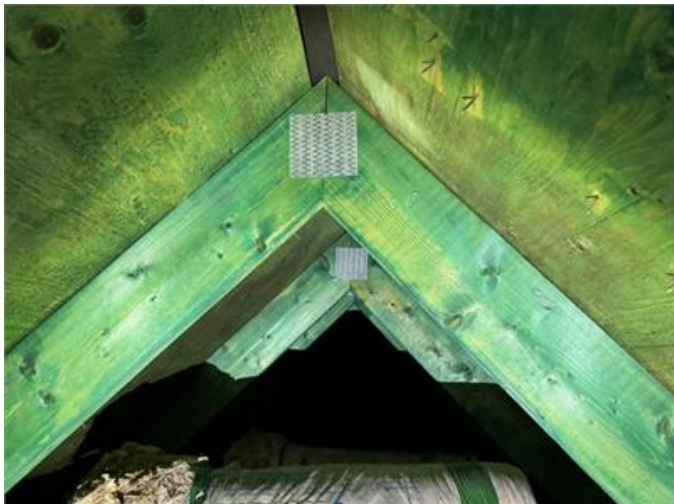
Bild tagen på nockvind.

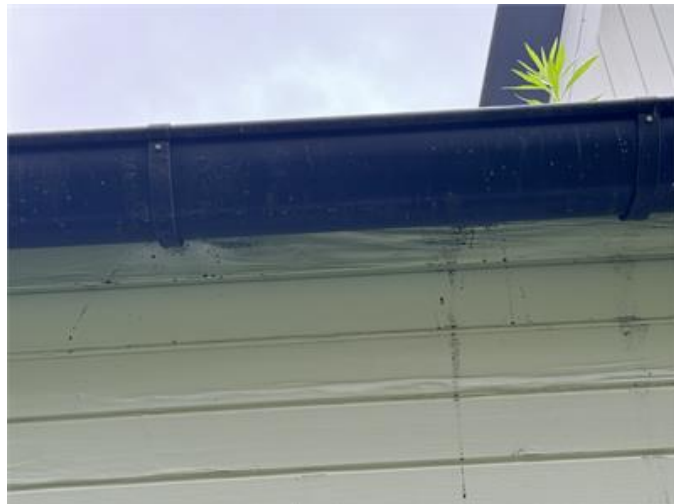
Färgsläpp/rötskador under hänggräna.

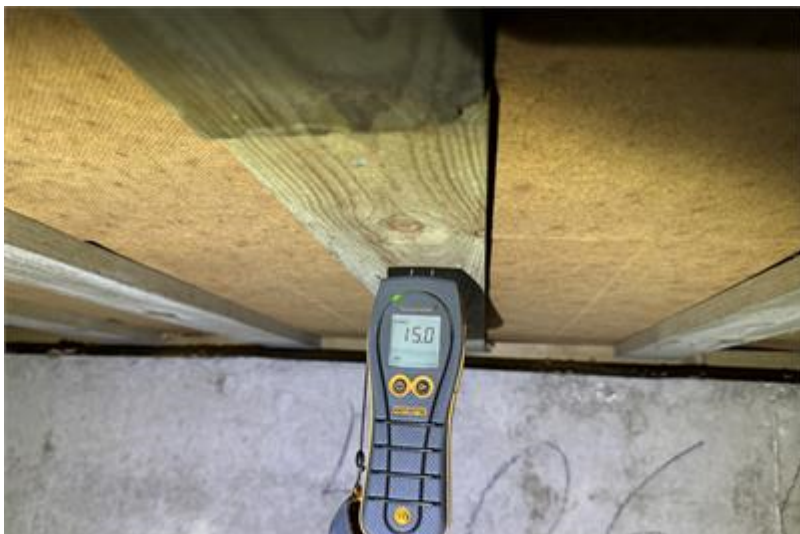
Bilaga 1 för kontroll av valda konstruktioner

Byggnadsdel	Krypgrund
Konstruktionsdel	Golvbjälklag
Konstruktionsuppbyggnad	Betongbalkar, upplagsbrädor, blindbottenskivor, isolering och golvbjälkar

Fuktkvoten uppmättes stickprovsmässigt i upplagsbrädor och ytterväggssyll till 14-16% FK.

Fuktkvoten i golvregel uppmättes till 11-13% FK.

Det kritiska gränsvärdet för mikrobiell tillväxt brukar anges till ca 15-17% fuktkvot (FK).
