Jakobsberg 12:13

Skymningsvägen 3

Uppdragsnummer	C14878
Besiktningsdatum	2024-10-30
Besiktningföretag	OBM Fuktteknik AB
Besiktningförrättare	Alexander Thorsén
Närvarande	Säljare
Giltig till och med	2025-10-30

Byggnadsbeskrivning	Byggnadsår
Huset är ett 1½-planshus med krypgrund	1972
Till eller ombyggnad	Övrigt
	Huset var möblerat vid besiktning

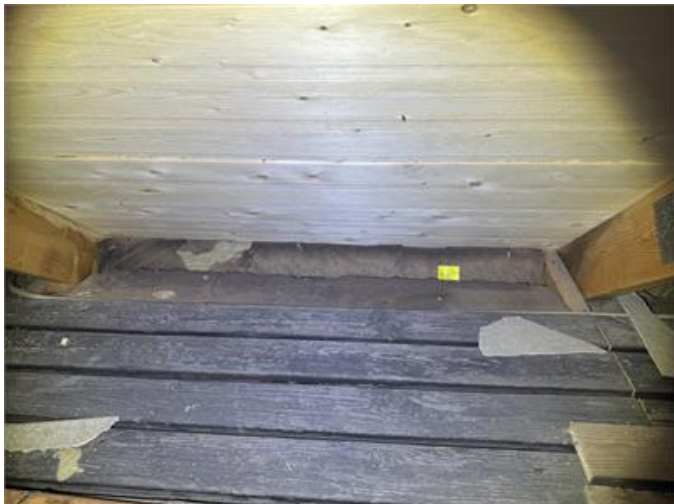
<b>Besiktningresultat</b>					
Bedömningsskala: 1 = Utan anmärkning, 2 = Påpekande, 3 = Bör åtgärdas, 4 = Ej besiktningsbart					
Byggnadsdel	1	2	3	4	Anmärkning
<b>Vind</b>					
Nockvind		X			- Äldre fuktfläckar förekommer på takstolar. - Takfotsventilation är igensatt på enstaka platser.
Parallelltak				X	Ej besiktningsbar konstruktion.
Sidovind 1-3	X				
Sidovind 4				X	Lucka finns ej till utrymmet.
<b>Invändigt</b>					
		X			Rörelsesprickor förekommer invändigt på väggar/tak i normal omfattning.
<b>Övre plan</b>					
Hall	X				Fuktskydd invid rörfördelare till golvvärmen finns ej.
Sovrum 1	X				
Sovrum 2	X				
Dusch/wc		X			- Något bristfällig golvlutning på klinkersplatta som angränsar mot golvbrunn. - Handfatsavloppets anslutning/uppstick kunde ej kontrolleras pga fastmonterat täcklock.
				X	Det förekommer en s.k. väggnära designbrunn och tätskiktsanslutningen mot dessa golvbrunnar är ej besiktningsbara.

Takfotsventilation som är igensatt.

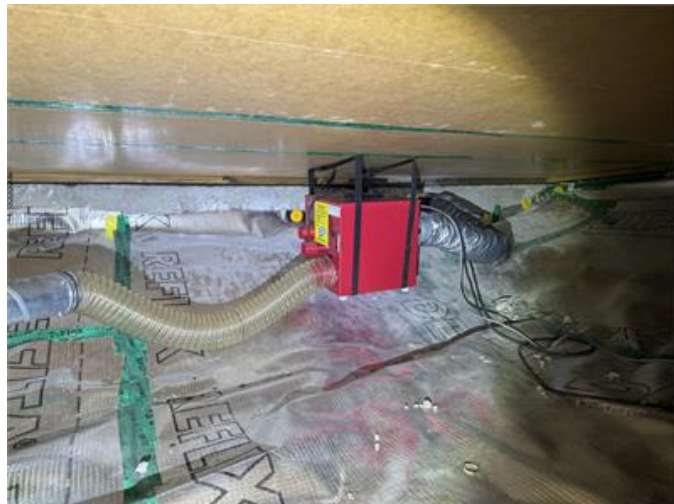
Avfuktare i krypprunden.

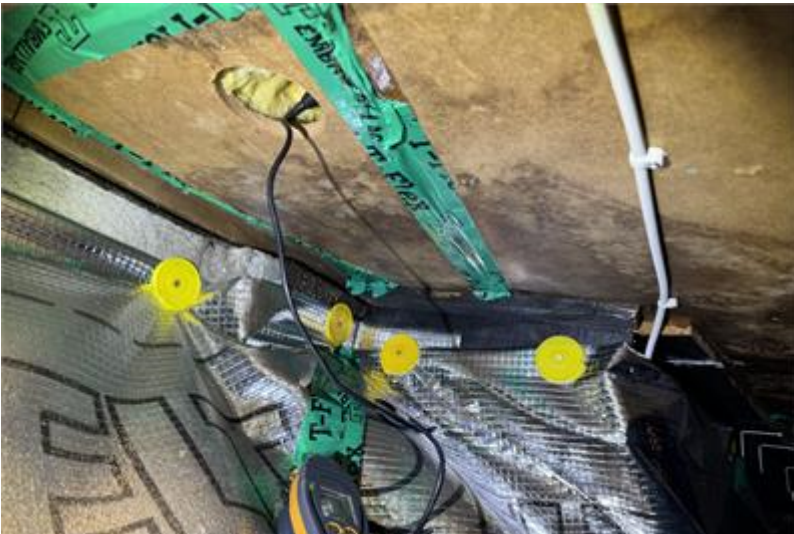
Fuktkvoten uppmättes stickprovsmässigt i ytterväggssyll och upplagsbrädor till 12-13% FK.  
Fuktkvoten i golvbjälklag uppmättes till 11-12% FK.

Det kritiska gränsvärdet för mikrobiell tillväxt brukar anges till ca 15-17% fuktkvot (FK).
