Stäket 1:300

Stäkshöjden 27

| Besiktningsdatum | 2025-05-12 |
| Besiktningsföretag | OBM Fuktteknik AB |

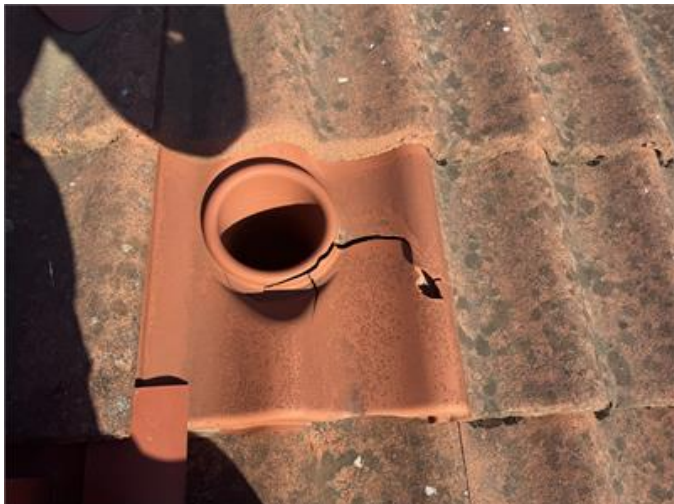
| Besiktningsresultat | | | | | |
|---|---|---|---|---|---|
| Tak | | X | | | Trasig "avlufningspanna" noterades, se vidare bilder & beskrivningar. |

Bilden visar trasig avlutningspanna på yttertaket, materialet är av "plast".

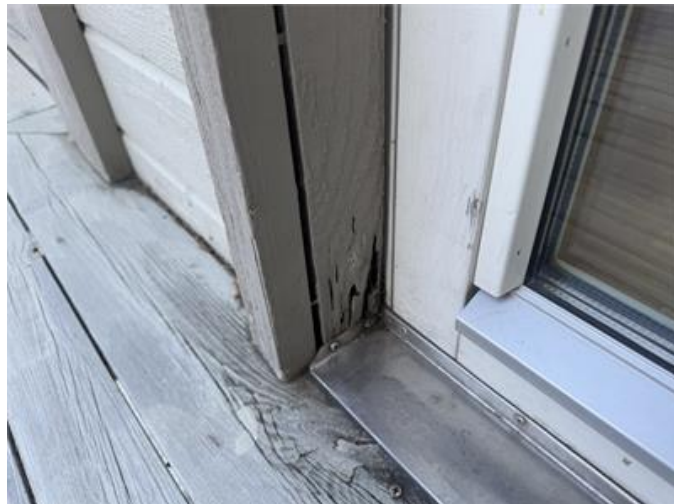
| Besiktningsresultat | | | | | |
|---|---|---|---|---|---|
| Fönster/Dörrar | | X | | | - Röttskador noterades i balkongdörrens smyg "entréplan".<br>- Mindre torrsprickor noterades på enstaka fönster. |

Rötskador i balkongdörrens smyg.
