Björkeby 1:298

Oxelvägen 16 A

Uppdragsnummer	C14971
Besiktningsdatum	2024-11-12
Besiktningsföretag	OBM Fuktteknik AB
Besiktningsförrättare	Jouni Kekkonen
Närvarande	Fastighetsägare och mäklare
Giltig till och med	2025-11-12

Byggnadsbeskrivning	Byggnadsår
Huset är ett 1-planshus med källare.	1984
Till eller ombyggnad	Övrigt
Nej	Huset var möblerat vid besiktningstillfället

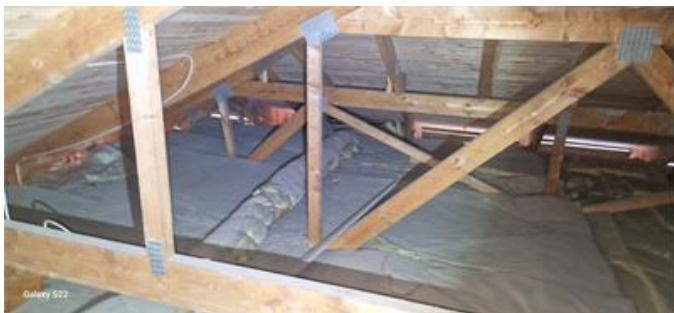
Besiktningresultat					
Bedömningsskala: 1 = Utan anmärkning, 2 = Påpekande, 3 = Bör åtgärdas, 4 = Ej besiktningbart					
Byggnadsdel	1	2	3	4	Anmärkning
Vind					
		X			-Mikrobiell påväxt förekommer på underlagstakets undersida i begränsad omfattning, vinden bör kontrolleras regelbundet för att se om eventuella förändringar skulle uppstå. -Vinden besiktigad via landgång.
Entréplan					
Hall	X				
Sovrum 1	X				
Vardagsrum	X				
Kök	X				
Sovrum 2	X				
Dusch/wc	X				
Källare					Se kommentar/riskanalys
Gillestuga	X				
Sovrum	X				
Passage	X				
Förråd 1	X				
Förråd 2	X				
Dusch/Tvättutrymme		X			Rör genomföringar i golv i renoverat utrymme är ett avsteg från branschrekommendationerna.
Bastu	X				
Wc	X				
Trappa	X				
Utvändigt					
Tak		X			-Taket har äldre standard och takpappen och takpannornas tekniska livslängd anses vara passerad, se även info på protokollets näst sista sida Pos. 2. (Tvättad och rengjord 2024) -Nocktätning saknas samt nockpannor ej fastsatta -Taket besiktigad via takstege, mark och från carportens tak.

Bilden visar delar av vinden

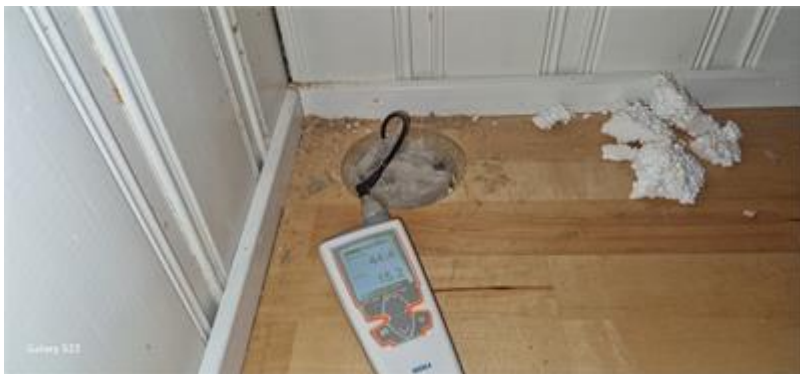
Bilaga 1 för kontroll av valda konstruktioner

Byggnadsdel	Källare
Konstruktionsdel	Flytande golvkonstruktion
Konstruktionsuppbyggnad	Ytskikt, spånskiva, plastfolie, cellplast, sandavjämning, plastfolie och betongplatta

I provhål i golv i gillestugan uppmättes fuktkvoten i träregel till ca 9-11% och relativ luftfuktighet till ca 43-45%. Det kritiska gränsvärdet för mikrobiell tillväxt brukar anges till ca 15-17% fuktkvot (FK) eller ca 70-75% i relativ luftfuktighet (RF).

Notera att stickprovsmässig undersökning är utförd samt att mätvärden normalt sett kan variera över årstiderna. För att säkert fastställa konstruktionens kondition och fuktstatus måste en mer omfattande undersökning utföras.

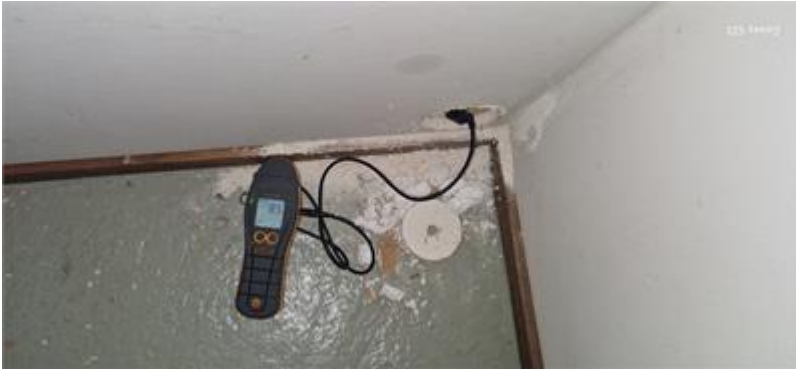
Bilaga 2 för kontroll av valda konstruktioner

Byggnadsdel	Källare
Konstruktionsdel	Utreglade isolerade motfyllda ytterväggar
Konstruktionsuppbyggnad	Gipsskiva, cellplast, träkonstruktion och grundmur (Betong)

I provhål i förrådsvägg uppmättes fuktkvoten i träregel till ca 8-11%
Det kritiska gränsvärdet för mikrobiell tillväxt brukar anges till ca 15-17% fuktkvot (FK).

Notera att stickprovsmässig undersökning är utförd samt att mätvärden normalt sett kan variera över årstiderna.
För att säkert fastställa konstruktionens kondition och fuktstatus måste en mer omfattande undersökning utföras.
