Viksjö 3:112

Högbyvägen 164

**Besiktningssuppgifter**

Uppdragsnummer C12106
Besiktningdatum 2025-01-13
Besiktningföretag OBM Fuktteknik AB
Besiktningförrättare Liv Poppelstam
Närvarande Säljare
Giltig till och med 2026-01-13

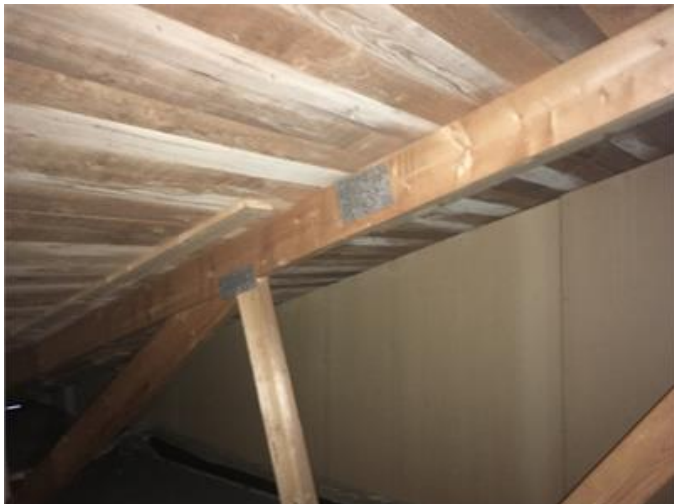
Mikrobiell påväxt förekommer på yttertakets insida i begränsad omfattning. Det kan ej bedömas om detta är ett pågående problem eller av äldre ursprung. Yttertakets insida bör därför kontrolleras regelbundet, se även info på protokollets näst sista sida, pos. 3.

Mikrobiell påväxt på vinden.

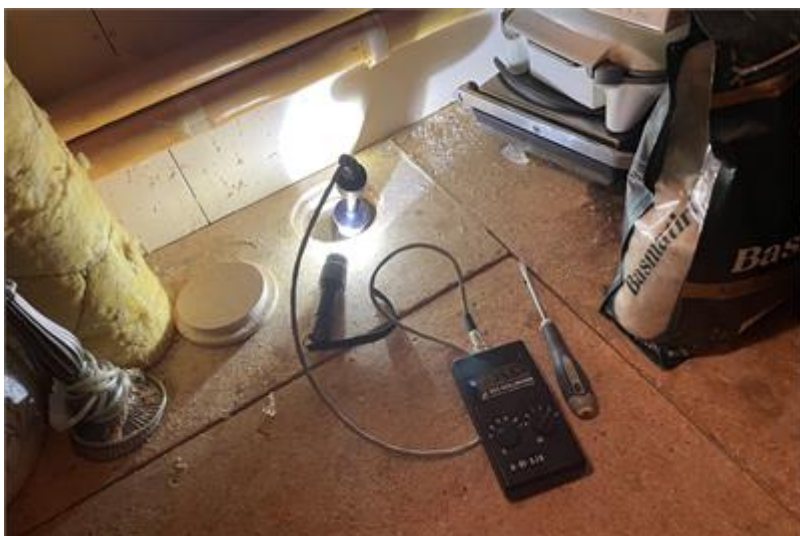
Ett provhål togs i golvet i trappförråd. Fuktkvoten i tryckimpregnerad regel mot betongplattan uppmättes till ca 16%. Fuktkvoten i regel ovan betong uppmättes till ca 14%.

Det kritiska gränsvärdet för mikrobiell tillväxt brukar anges till ca 15-17% fuktkvot (FK) eller ca 70-75% i relativ luftfuktighet (RF).

Ingen avvikande lukt upplevdes från provhålet.

Tryckimpregnerat virke förekommer i golvbjälklaget, tryckimpregnering kan i vissa fall medföra egenemissioner och vara svårsanerat.

Notera att stickprovsmässig undersökning är utförd samt att mätvärden normalt sett kan variera över årtiderna. För att säkert fastställa hela konstruktionens kondition och fuktstatus måste en mer omfattande undersökning utföras. Installation av krypgrundsavfuktare bör övervägas.
