Stäket 80:6

Våråsvägen 3

Uppdragsnummer	C15089
Besiktningdatum	2024-11-27
Besiktningföretag	OBM Fuktteknik AB
Besiktningförrättare	Alexander Thorsén
Närvarande	Säljare
Giltig till och med	2025-11-27

Byggnadsbeskrivning	Byggnadsår
Huset är ett 1½-planshus med krypgrund	1978
Till eller ombyggnad	Övrigt
2003 takkupa och balkong	Huset var möblerat vid besiktning.

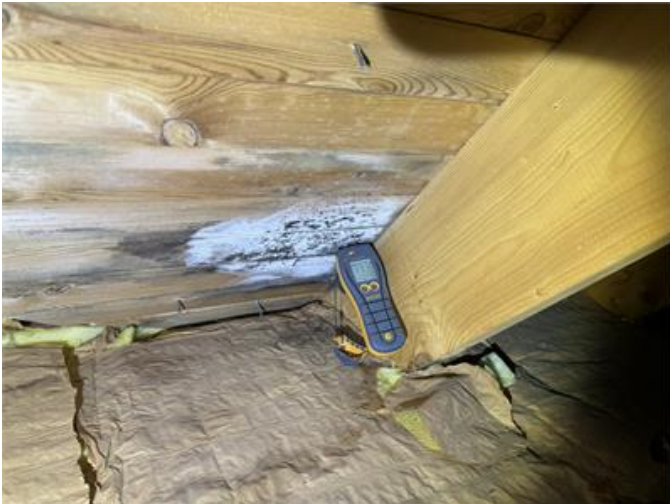
Vid fuktkvotsmätning i missfärgning som noterades ovan vindslucka uppmättes fuktvärden runt gränsvärdet, rekommenderas att missfärgningen hålls under uppsikt.

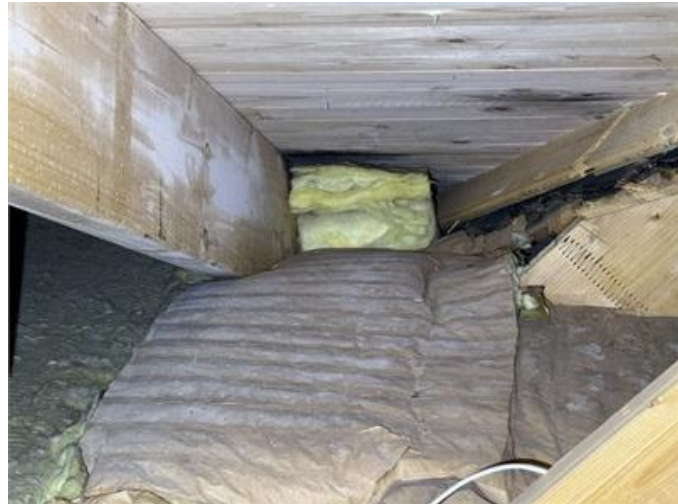
Bilden visar missfärgning på takkupans underlagstak, det noterades även att isolering ligger dikt mot råspont, fuktmätning var ej möjlig pga begränsad åtkomlighet.

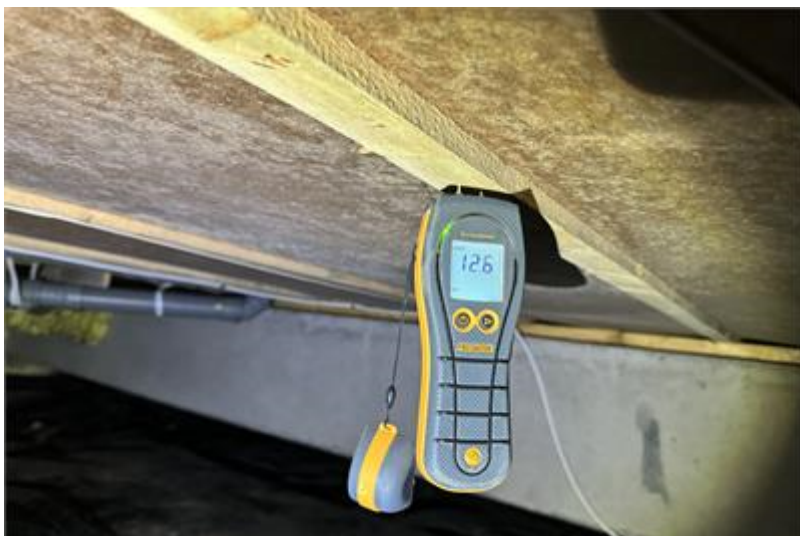
- Plastfolie på mark i utrymmet kan justeras för att bättre täcka markytan.
- Mikrobiell påväxt förekommer på blindbottens undersida i begränsad omfattning.
- Konstruktionskontroll har utförts se bilaga 1.

Fuktkvoten i ytterväggssyll uppmättes stickprovsmässigt till 14-15% FK.
Fuktkvoten i upplagsbrädor uppmättes stickprovsmässigt till 12-13% FK.
Konstruktionskontroll utfördes vid lucka och vid rörgenomföringar.
Det kritiska gränsvärdet för mikrobiell tillväxt brukar anges till ca 15-17% fuktkvot (FK).
