Fastighetsuppgifter

Fastighetsbeteckning
Jakobsberg 2:1536
Adress
Tvåspannsvägen 11
17758 Järfälla

**Besiktningssuppgifter**

Uppdragsnummer C15263
Besiktningdatum 2025-01-09
Besiktningföretag OBM Fuktteknik AB
Besiktningförrättare Alexander Thorsén
Närvarande Säljare
Giltig till och med 2026-01-09

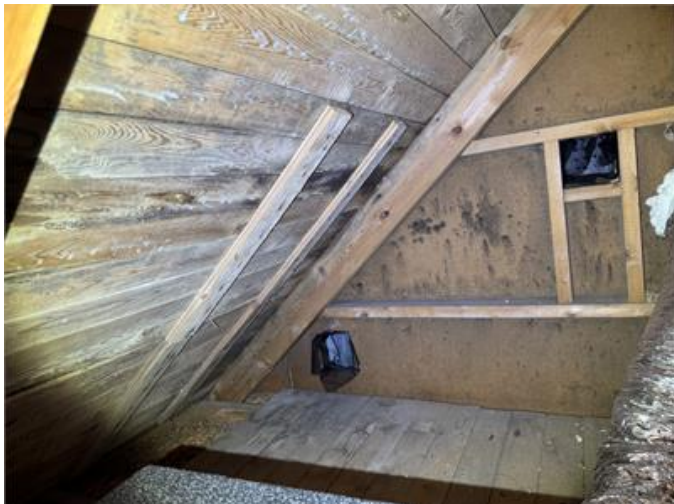
| Besiktningresultat | | | | | |
|--|---|---|---|---|---|
| Sidovind 1 & 2 | | X | | | - Begränsad framkomlighet vid besiktning pga lösöre och ventilationsrör. - Mikrobiell påväxt förekommer i begränsad omfattning, vilket bör kontrolleras regelbundet så att det inte förvärras. |

Mikrobiell påväxt på sidovind.

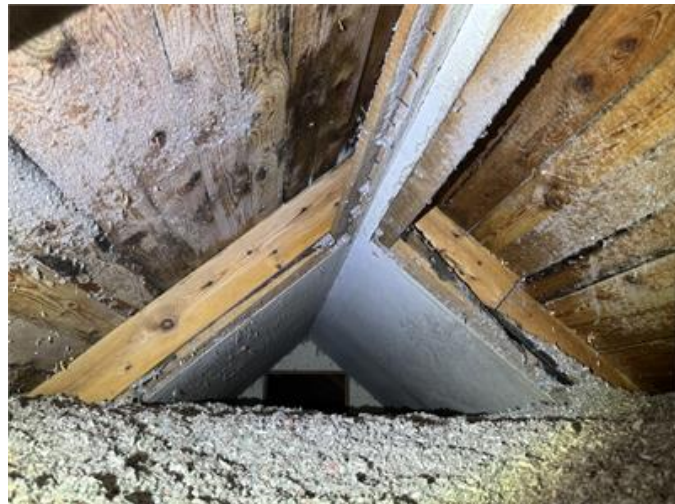
| Besiktningresultat | | | | | |
|--|---|---|---|---|---|
| Nockvind | | | X | | - Vinden besiktades från luckan. - Mikrobiell påväxt förekommer på underlagstaketets undersida, se kommentar/riskanalys. |

Mikrobiell påväxt och förhöjda fuktvärden förekommer på yttertaket insida. Orsak samt omfattning bör fastställas och åtgärdas i erforderlig omfattning, se även info på protokollets näst sista sida, pos. 3.

Bild tagen pånockvind.

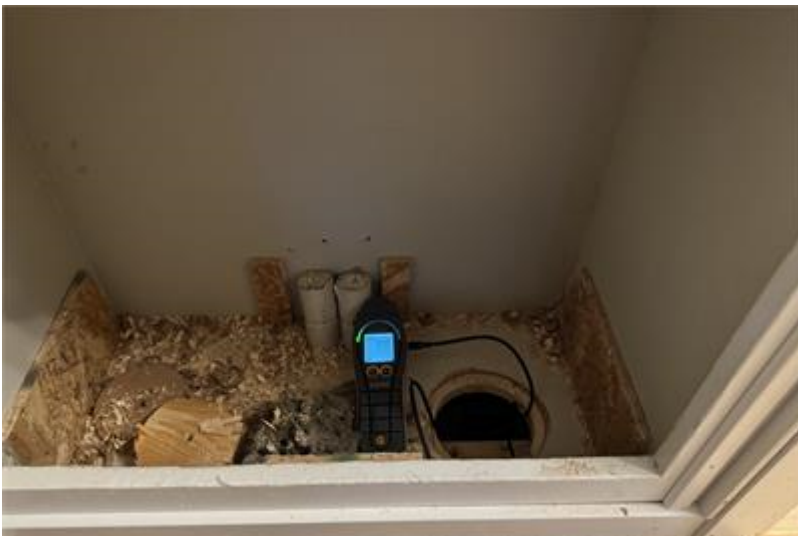
Vid stickprovskontroll via provhål i golv i förråd uppmättes fuktvärden under gränsvärdet. Fuktkvoten uppmättes till 9-10%FK.

Vid konstruktionskontroll upplevdes en avvikande lukt i isoleringsmaterialet.

Det kritiska gränsvärdet för mikrobiell tillväxt brukar anges till ca 15-17% fuktkvot (FK).

Notera att stickprovsmässig undersökning är utförd samt att mätvärden normalt sett kan variera över årtiderna. För att säkert fastställa konstruktionens kondition och fuktstatus samt orsak/omfattning av den avvikande lukt som noterats rekommenderas att en mer omfattande undersökning utförs.
