**Fastighetsuppgifter**

Viksjö 3:66

Högbyvägen 155

**Besiktningssuppgifter**

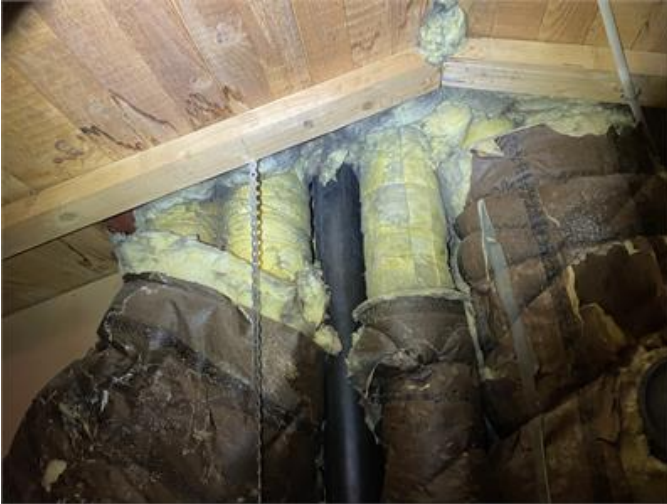
Besiktningresultat					
Bedömningsskala: 1 = Utan anmärkning, 2 = Påpekande, 3 = Bör åtgärdas, 4 = Ej besiktningbart					
Byggnadsdel	1	2	3	4	Anmärkning
Vind 1 huvudbyggnad		X			Fuktrelaterade missfärgningar förekommer på underlagstak, vilket bör kontrolleras regelbundet och orsak åtgärdas i erforderlig omfattning. Ingen onormal fukrindikation erhöles. -Vindsluckan bör tätas för att minska risken för luftläckage upp till vind. (Vinden besiktigades från landgång.)
Vind 2 sov- och gästrum		X			Mikrobiell påväxt förekommer i begränsad omfattning, vilket bör kontrolleras regelbundet för ev. förändringar.
Vind 3 entrédel				X	Ej besiktningbart utrymme.
<b>Övre plan</b>					
Trappa	X				
Hall	X				
Sovrum 1	X				
Balkong		X			-Balkongräcke har underhållsbehov. -Balkongdörr glipar.
Sovrum 2	X				
Klädkammare	X				
Sovrum 3	X				
Klädkammare	X				
Badrum		X			-Delar av golv lutar ej mot golvbrunn, mindre bakfall mot tröskel. -Avloppsstos till handfatets avlopp har kort uppstick. -Fönster nära duschzon bör skyddas vid duschning.

Bilden visar fuktfläckar på vindens underlagstak i anslutning till genomföringar.

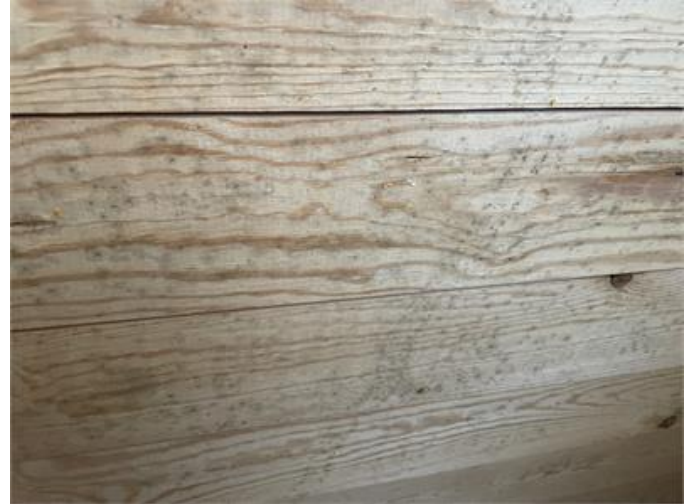
Mikrobiell påväxt på vindens underlagstak.

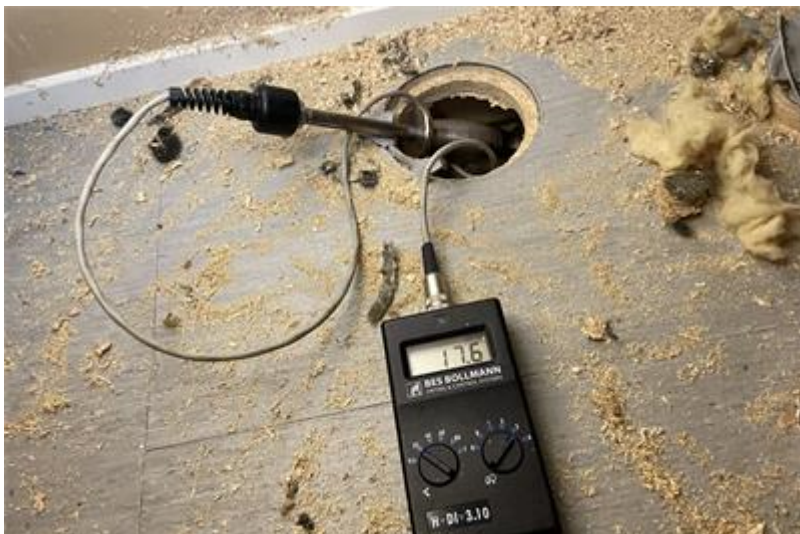
## Bilaga 1 för kontroll av valda konstruktioner

Byggnadsdel	Krypgrund med betongbjälklag och överliggande isolerat golv
Konstruktionsdel	
Konstruktionsuppbyggnad	Golvatta/spånskiva/isolering mellan reglar/betongbjälklag

Vid upptaget provhål i trappförrådet uppmättes en fuktkvot i regel till 15% och i tryckimpregnerad regel mot betongbjälklaget till 18%.

Det kritiska gränsvärdet för mikrobiell tillväxt brukar anges till ca 15-17% fuktkvot (FK).

Tryckimpregnerat virke förekommer i golvbjälklaget.

En avvikande lukt upplevs vid inträdet i huset samt i provhål och grund. En vidare teknisk undersökning rekommenderas för att fastställa orsak och omfattning till detta.

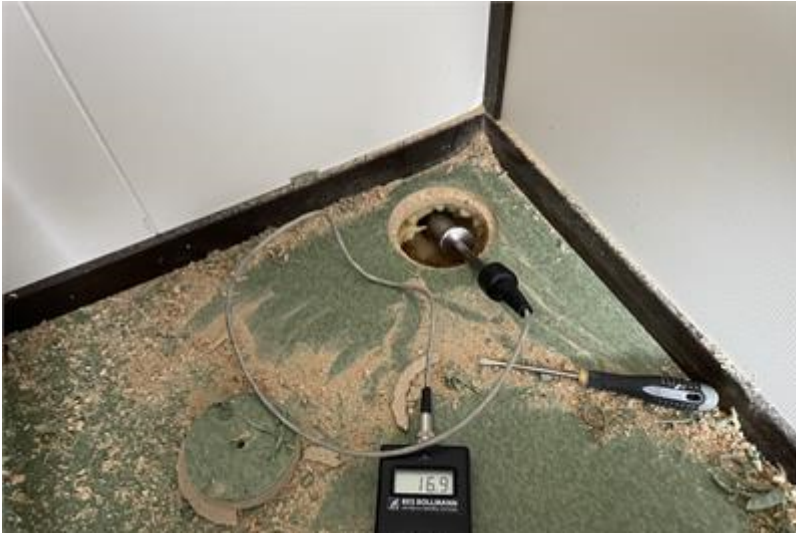
## Bilaga 2 för kontroll av valda konstruktioner

Byggnadsdel	Plintgrund/gästrum
Konstruktionsdel	Golvbjälklag ovan plintgrund
Konstruktionsuppbyggnad	Isolerat träbjälklag

En fuktkvot till 17% uppmättes i yttervägssyll i golvkonstruktion ovan plintgrund.  
Det kritiska gränsvärdet för mikrobiell tillväxt brukar anges till ca 15-17% fuktkvot (FK).

Notera att stickprovsmässig undersökning är utförd samt att mätvärden normalt sett kan variera över årstiderna.  
För att säkert fastställa konstruktionens kondition och fuktstatus måste en mer omfattande undersökning utföras.

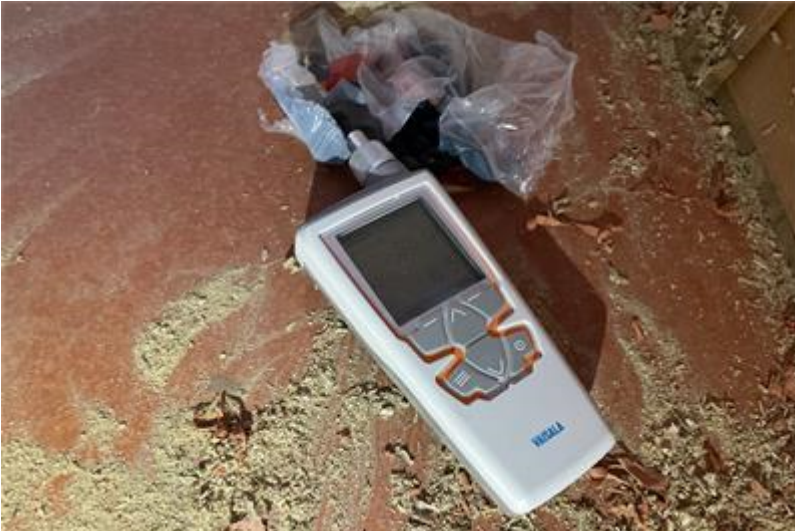
## Bilaga 3 för kontroll av valda konstruktioner

Byggnadsdel	Entrédel
Konstruktionsdel	Sovrum 1
Konstruktionsuppbyggnad	Uppreglat golv ovan betongplatta

En relativ fuktighet till 54% uppmättes i golvbjälklag ovan betongplatta till 54%.  
Det kritiska gränsvärdet för mikrobiell tillväxt brukar anges till ca 70-75% relativ fuktighet (RF).

Notera att stickprovsmässig undersökning är utförd samt att mätvärden normalt sett kan variera över årstiderna. För att säkert fastställa konstruktionens kondition och fuktstatus måste en mer omfattande undersökning utföras.
