Fastighetsuppgifter

Fastighetsbeteckning
Skälby 48:99
Adress
Meteorvägen 11 B
17560 JÄRFÄLLA

**Besiktningssuppgifter**

Uppdragsnummer C15278
Besiktningsdatum 2025-01-14
Besiktningss företag OBM Fuktteknik AB
Besiktningss förrättare Jouni Kekkonen
Närvarande Fastighetsägare och mäklare
Giltig till och med 2026-01-14

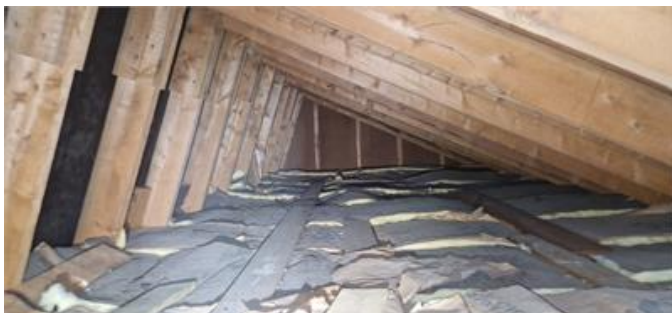
Besiktningresultat					
Bedömningsskala: 1 = Utan anmärkning, 2 = Påpekande, 3 = Bör åtgärdas, 4 = Ej besiktningsbart					
Byggnadsdel	1	2	3	4	Anmärkning
Vind/sidovindar					
		X			-Vinden besiktigad via brädor över isoleringen -Gamla ventilationsrör av eternit förekommer på sidovind. Se även kommentar/riskanalys -Inga förhöjda fuktvärden uppmättes vid besiktningstillfället.
Parallell tak				X	Det förekommer parallell isolerat tak vilket inte är en besiktningsbar konstruktion.
Övre plan					
Hall	X				
Klädkammare	X				
Sovrum 1	X				
Sovrum 2	X				
Sovrum 3	X				
Badrum/wc		X			-Hela golvet lutar ej mot golvbrunn. (Svacka noteras framför badkar). Tillfredställande fall förekommer runt brunnen och dess närhet. -Manschett i golvbrunn bedöms ej vara korrekt skuren och bör justeras av fackman.
Trappa	X				
Entréplan					
Hall	X				
Sovrum	X				
Wc	X				Inga förhöjda fuktvärden uppmättes vid besiktningstillfället

Bilden visar delar av vinden

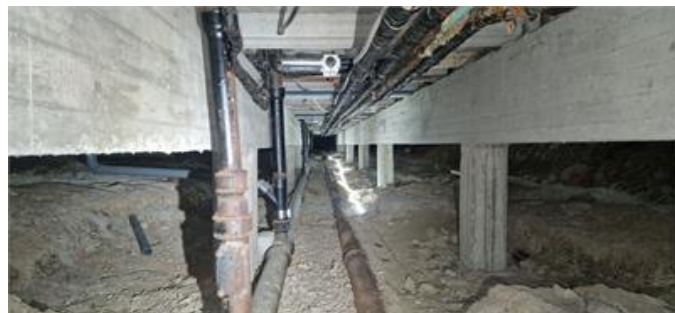
Krypgrund-En krypgrund är en riskkonstruktion med avseende på fukt- och mikrobiella skador, aktuellt golvbjälklag har en undersida av betong, vilket är positivt. För att säkert fastställa grundens funktion och golvbjälklagets kondition krävs dock alltid en fortsatt teknisk undersökning. Se även på protokollets sista sida Pos. 10 och om kontroll av konstruktion i bilaga 1.

Bild från grunden

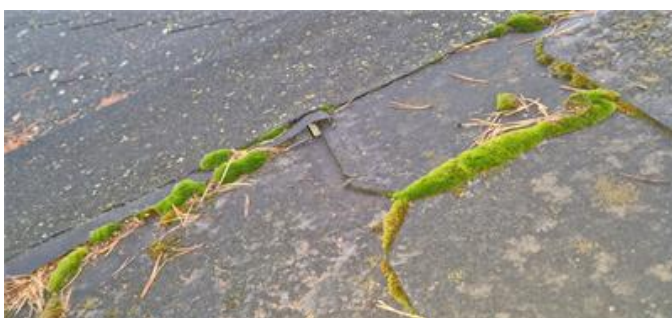
Förråd	X				
Klädkammare	X				
Vardagsrum	X				
Kök		X			Fuktskydd saknas under diskbänkens vatteninstallationer.
Utvändigt					
Tak		X			-Taket består av eternitskivor som är ålderdigna samt mindre otätheter förekommer i pappskarv mot grannen och ett framtida renovering rekommenderas, notera att takbeklädnaden kan innehålla asbest. Se även kommentar/riskanalys -Mosspåväxt förekommer. -Taket besiktigad via takstege.
Takavvatning		X			Ett stuprör ej anslutet till markledning
Fasad	X				
Fönster		X			Takfönster bör kontrolleras regelbundet så läckage och skador inte uppstår.
Dörrar	X				
Sockel	X				
Mark	X				
Krypgrund					
					Se kommentar/riskanalys

Tak/Ventilation-Eternit är ett asbesthaltigt material. Dess förekomst i sig utgör ingen risk för inomhusmiljön. Dock bör fackman kontaktas vid eventuellt avlägsnande av materialet.

Bilden visar otätheter på taket mot grannen

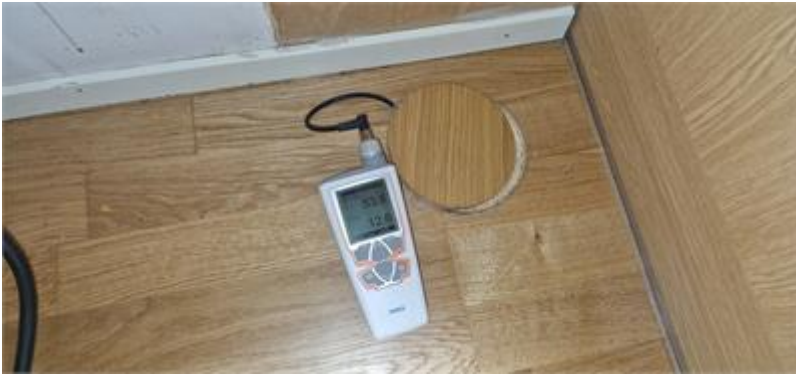
Byggnadsdel	Hela huset
Konstruktionsdel	Uppreglad govkonstruktion på betongbjälklag ovan krypgrund
Konstruktionsuppbyggnad	Ytskikt, träkonstruktion, isolering och betongbjälklag.

I provhål under spisen uppmättes fuktkvoten i träregel till ca 8-10% och relativ luftfuktighet till ca 52-54%. Det kritiska gränsvärdet för mikrobiell tillväxt brukar anges till ca 15-17% fuktkvot (FK) eller ca 70-75% i relativ luftfuktighet (RF).

Notera att stickprovsmässig undersökning är utförd samt att mätvärden normalt sett kan variera över årstiderna. För att säkert fastställa konstruktionens kondition och fuktstatus måste en mer omfattande undersökning utföras.
