Björkeby 1:34

Fågelvägen 35

Uppdragsnummer	C15216
Besiktningsdatum	2024-12-19
Besiktningföretag	OBM Fuktteknik AB
Besiktningförrättare	Jouni Kekkonen
Närvarande	Fastighetsägare och mäklare
Giltig till och med	2025-12-19

Byggnadsbeskrivning	Byggnadsår
Huset är ett 1½-planshus med källare.	1944
Till eller ombyggnad	Övrigt
Nej	Huset var möblerat vid besiktningstillfället

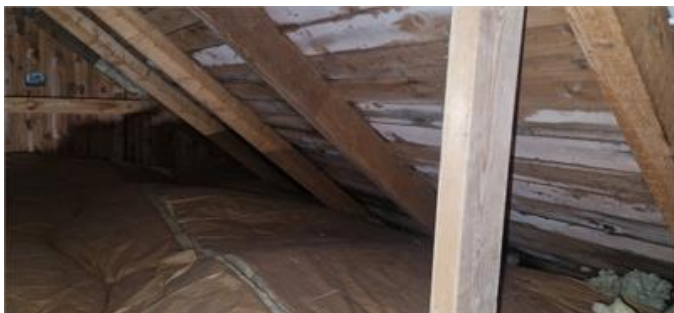
Vind-Mikrobiell påväxt förekommer på yttertaket insida i begränsad omfattning. Det kan ej bedömas om detta är ett pågående problem eller av äldre ursprung. Yttertaket insida bör därför kontrolleras regelbundet, se även info på protokollets näst sista sida, pos. 3.

Bilden visar delar av vinden
