Fastighetsuppgifter

Skälby 66:46

Kronvägen 18

**Besiktningssuppgifter**

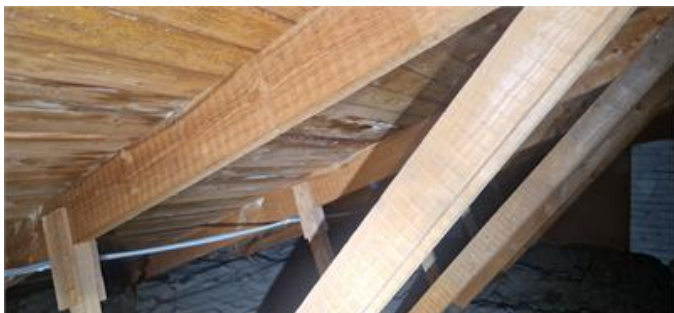
| Besiktningresultat | | | | | |
|--|---|---|---|---|---|
| | | X | | | -Fuktfläckar förekommer på underlagstak, vilket bör kontrolleras regelbundet för att fastställa om åtgärdsbehov föreligger. -Vinden besiktigad via landgång |

Bilden visar delar av vinden med fuktfläckar
