**Fastighetsuppgifter**

Stäket 1:339

Skvadrongränd 9

Uppdragsnummer C15244  
Besiktningdatum 2025-01-07  
Besiktningföretag OBM Fuktteknik AB  
Besiktningförrättare Jouni Kekkonen  
Närvarande Fastighetsägare och mäklare  
Giltig till och med 2026-01-07

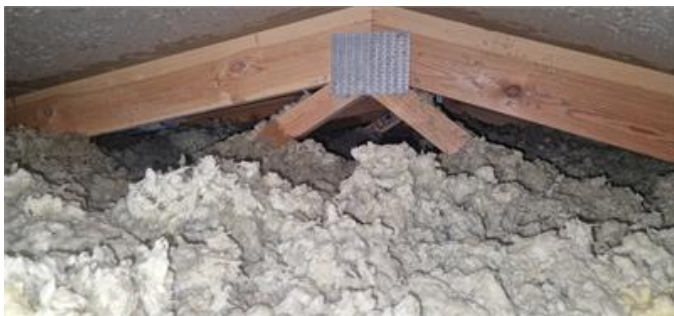
Bilden visar delar av vinden.
