Viksjö 9:392

Jordnötsgränd 2

Uppdragsnummer C15249
Besiktningdatum 2025-01-08
Besiktningföretag OBM Fuktteknik AB
Besiktningförrättare Jouni Kekkonen
Närvarande Fastighetsägare och mäklare
Giltig till och med 2026-01-08

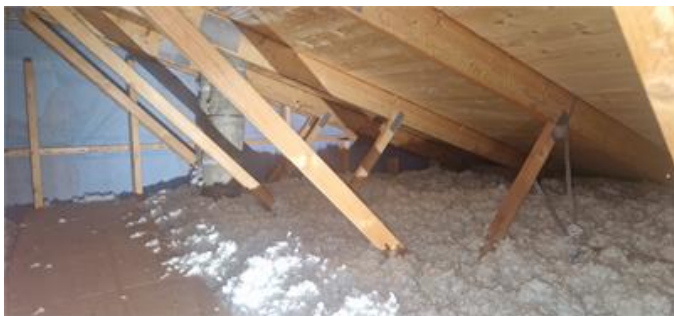
Besiktningresultat					
Bedömnings skala: 1 = Utan anmärkning, 2 = Påpekande, 3 = Bör åtgärdas, 4 = Ej besiktningbart					
Byggnadsdel	1	2	3	4	Anmärkning
Vind					
		X			-Fuktfläckar förekommer på gipsskivor på gavelspets, ägare informerar att dem är av äldre ursprung. -Fuktfläckar noteras även runt ventilationsrör, vilket är bra att ha under uppsikt om eventuella förändringar skulle ske. Inga förhöjda fuktvärden uppmättes vid besiktningstillfället, -Vinden besiktigad via landgång.
Övre plan					
Trappa	X				
Hall	X				
Allrum	X				
Sovrum 1	X				
Badrum/wc		X			Olämplig placering av fönster, vattenbegjutning mot fönster bör undvikas.
Sovrum 2	X				
Klädkammare	X				
Sovrum 3	X				
Entréplan		X			Se kommentar/riskanlys
Hall	X				
Matplats	X				
Vardagsrum	X				
Trappförråd	X				
Dusch/wc		X			-Rör genomföringar finns i golv genom tätskiktet. -Golvbrunnen ej utbytt vid renovering.
Kök		X			Fuktskydd saknas under diskbänkens vatteninstallationer.

Bilden visar delar av vinden

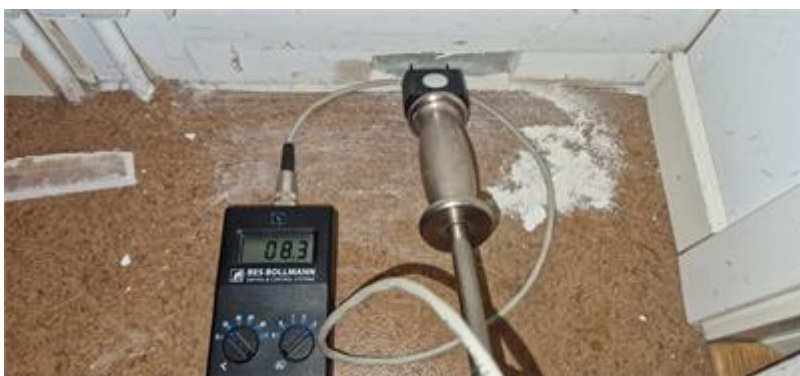
Fuktkvoten i väggsyllar stickprovsmässigt på flera platser uppmättes till ca 8-10% och relativ luftfuktighet i förrådsvägg via provhål till ca 43-45%
Det kritiska gränsvärdet för mikrobiell tillväxt brukar anges till ca 15-17% fuktkvot (FK) eller ca 70-75% i relativ luftfuktighet (RF).
