Fastighetsuppgifter

Viksjö 7:161

Tjurgränd 36

Uppdragsnummer C15250
Besiktningsdatum 2025-01-08
Besiktningss företag OBM Fuktteknik AB
Besiktningss förrättare Jouni Kekkonen
Närvarande Fastighetsägare och mäklare
Giltig till och med 2026-01-08

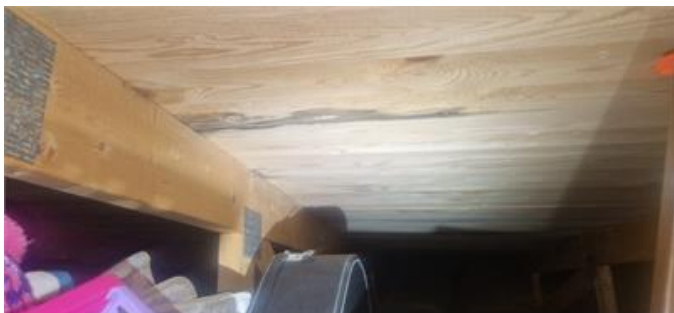
Besiktningresultat					
Bedömningsskala: 1 = Utan anmärkning, 2 = Påpekande, 3 = Bör åtgärdas, 4 = Ej besiktningbart					
Byggnadsdel	1	2	3	4	Anmärkning
Vind					
		X			-Äldre fuktfläckar noteras på underlagstaket som uppkom innan takbytet, dock bör vinden hållas under uppsikt om förändringar skulle uppstå. -Delvis belamrat med lösöre. -Vinden besiktigad via golv över isoleringen
Övre plan					
Hall	X				
Badrum/wc	X				
Bastu		X			Golvbrunn saknas i utrymmet, absolut krav på golvbrunn saknas men en sådan underlättar städning och underhåll.
Sovrum 1	X				
Klädkammare	X				
Sovrum 2		X			Spricka i fönsterglas samt kondens förekommer i dess nedre kant.
Sovrum 3	X				
Trappa	X				
Entréplan		X			Se kommentar/riskanalys
Hall	X				
Tvättutrymme	X				
Wc	X				
Vardagsrum	X				
Kök/Matplats	X				(Fuktskydd monterat under hela inredningen)
Trappförråd	X				
Utvändigt					
Tak/Hängrännor			X		Taket/hängrännor är snöbelagda och besiktning av dessa är därför ej möjligt. (Säker uppstigning saknas)

Bilden visar delar av vinden med fuktfläckar

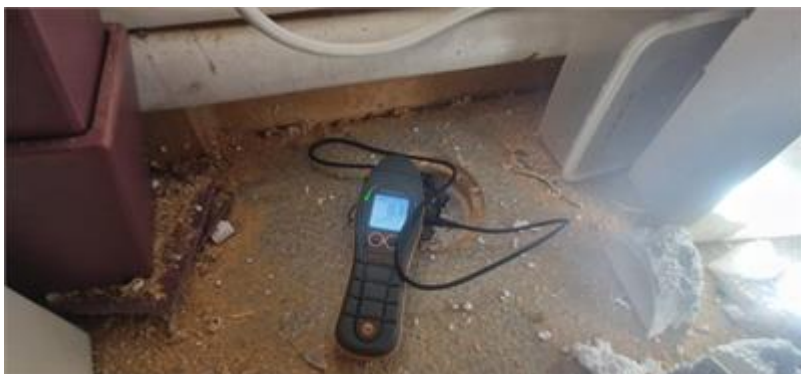
I provhål i trappförråd uppmättes fuktkvoten i innerväggsyll till ca 8-10% och relativ luftfuktighet till ca 59-60%
Fuktkvoten i ytterväggsyll i vardagsrum/matplats uppmättes till ca 8-10%
Det kritiska gränsvärdet för mikrobiell tillväxt brukar anges till ca 15-17% fuktkvot (FK) eller ca 70-75% i relativ luftfuktighet (RF).

Hela syllkonstruktionen i yttervägg ej helt säkerställd då det behövs göras ett större ingrepp i vägg/golv
Notera att stickprovsmässig undersökning är utförd samt att mätvärden normalt sett kan variera över årstiderna.
För att säkert fastställa konstruktionens kondition och fuktstatus måste en mer omfattande undersökning utföras.
