**Fastighetsuppgifter**

Viksjo 3:605

Poträttvägen 10

Uppdragsnummer	C15434
Besiktningdatum	2025-02-06
Besiktningföretag	OBM Fuktteknik AB
Besiktningförrättare	Jouni Kekkonen
Närvarande	Fastighetsägare
Giltig till och med	2026-02-06

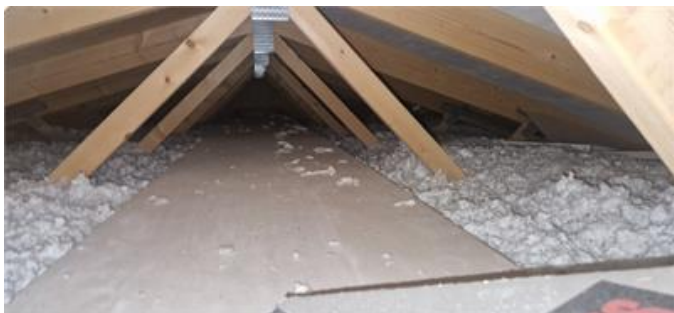
Bilden visar delar av vinden

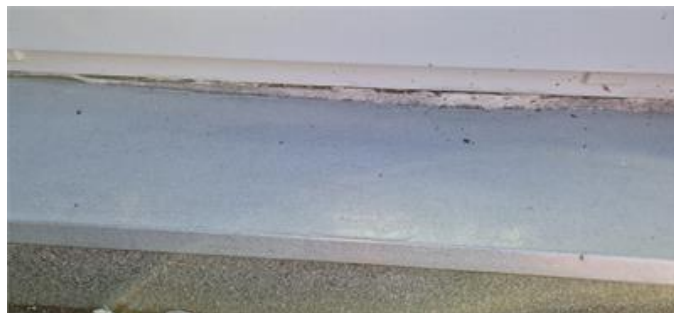
Bilden visar mjukfog som är otät mot tröskelbleck
