Fastighetsuppgifter

Kyrkbyn 4:4

Organistvägen 3B

**Besiktningssuppgifter**

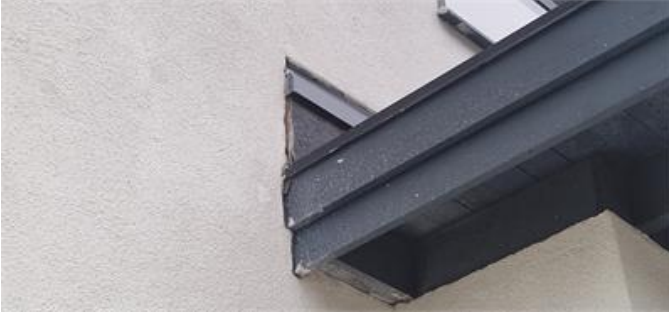
Bilden visar ståndplåt ovan entrétak som är otät mot fasadputsen
