Dikartorp 3:13

Kärrvägen 58

Uppdragsnummer	C15387
Besiktningdatum	2025-01-30
Besiktningföretag	OBM Fuktteknik AB
Besiktningförrättare	Alexander Thorsén
Närvarande	Säljare
Giltig till och med	2026-01-30

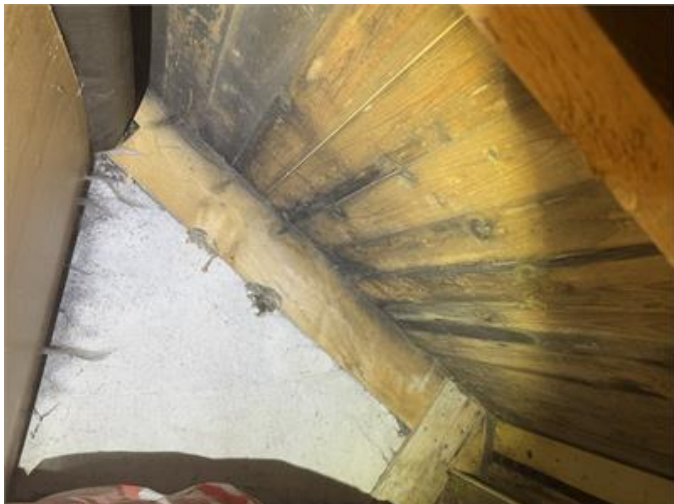
<b>Besiktningresultat</b>					
Bedömnings skala: 1 = Utan anmärkning, 2 = Påpekande, 3 = Bör åtgärdas, 4 = Ej besiktningsbart					
Byggnadsdel	1	2	3	4	Anmärkning
<b>Vind</b>		X			- Missfärgningar/mikrobiell påväxt noterades på underlagstak/takstolar i begränsad omfattning, bedöms uppstått innan ventilations förbättringar/takomläggning.
<b>Parallelltak</b>				X	Ej besiktningsbar konstruktion.
<b>Invändigt</b>		X			Rörelsesprickor förekommer i normal omfattning.
<b>Vindsplan</b>		X			Takfönster bör kontrolleras regelbundet så läckage och skador inte uppstår.
Hall	X				
Sovrum 1		X			Rinnmärken noterades under takfönster, inga förhöjda fuktindikationer noterades, hålls under uppsikt.
Sovrum 2	X				
Förråd	X				
Trappa	X				
<b>Övre plan</b>					
Hall	X				
Vardagsrum	X				
Matplats	X				
Kök		X			Avloppsslangen till diskmaskin är ej klamrad i vägg/skåp.
Passage	X				
Sovrum 1	X				
Dusch/wc		X			"Boom" noterades i klinkersplattor.

Missfärgningar på vindens underlagstak.
