Fastighetsuppgifter

Skälby 66:45

Penningvägen 20

Uppdragsnummer	C15338
Besiktningsdatum	2025-01-23
Besiktningföretag	OBM Fuktteknik AB
Besiktningförrättare	Anders Borgenvik
Närvarande	Fastighetsägarens anhörig och mäklare
Giltig till och med	2026-01-23

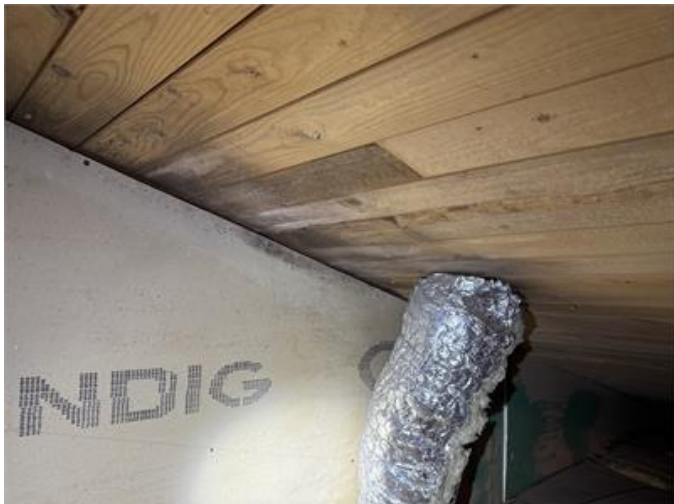
Besiktningresultat					
Bedömningsskala: 1 = Utan anmärkning, 2 = Påpekande, 3 = Bör åtgärdas, 4 = Ej besiktningsbart					
Byggnadsdel	1	2	3	4	Anmärkning
Vind 1	X				
Vind 2		X			Mikrobiell påväxt förekommer i begränsad omfattning på lokala ställen, vilket bör kontrolleras regelbundet så att skadorna inte förvärras. Inga förhöjda fuktvärden uppmättes vid besiktningen. Se även info på protokollets näst sista sida, pos. 3.
Parallelltak				X	ej besiktningsbar konstruktion.
Entréplan					
Hall		X			Enstaka lösa klinkers förekommer.
Dusch/wc			X		Utrymmet har äldre standard där brister förekommer (bla lösa klinkers invid golvbrunn och bristfälligt anslutet tätskikt mot golvbrunn) och bedöms därför vara i behov av renovering.
Tvättstuga		X			Utrymmet har äldre standard och den tekniska livslängden är passerad, kommande renoveringsbehov. Bakfall förekommer på golv.
Matsal	X				
Kök		X			-Fuktskydd saknas under diskbänkens vatteninstallationer. -Avloppsslangen till diskmaskin är ej klamrad i vägg/skåp.

Bild visar mikrobiell påväxt mot underlagstaket.

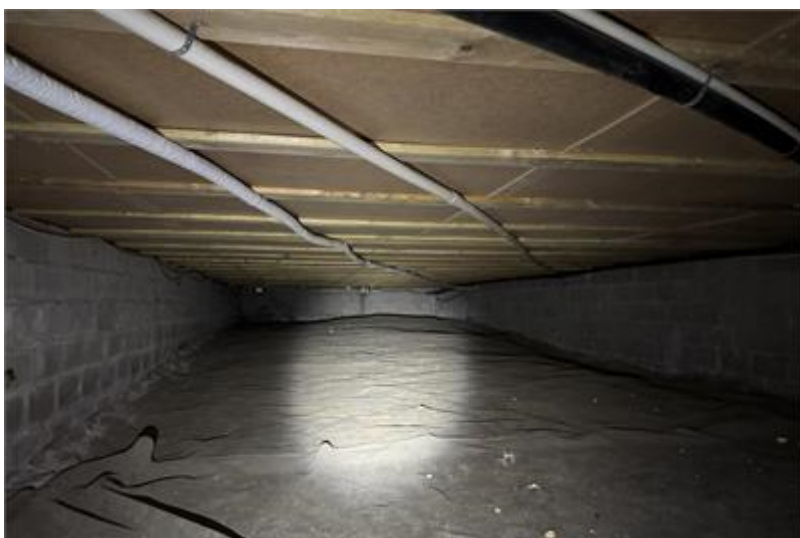
Fuktstatus tog mot trädetaljer i grunden och fuktvärden under kritisk nivå för mikrobiell tillväxt uppmättes. Fk uppmättes till mellan 10-14%. Mikrobiell påväxt finns mot delar av blindbotten.

Bild visar del av grunden.

Det kritiska gränsvärdet för mikrobiell tillväxt brukar anges till ca 15-17% fuktkvot (FK).

Åtgärder i grunden bör övervägas, tex att en krypgrundsavfuktare installeras.
