Skälby 3:1453

Skälby gårds väg 1

**Besiktningssuppgifter**

Uppdragsnummer	C15435
Besiktningsdatum	2025-02-05
Besiktningföretag	OBM Fuktteknik AB
Besiktningförrättare	Alexander Thorsén
Närvarande	Mäklare
Giltig till och med	2026-02-05

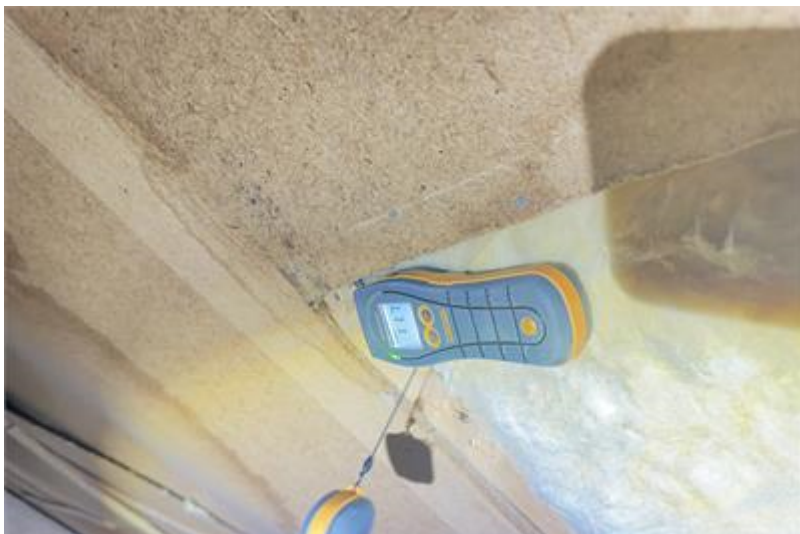
Bilaga 1 för kontroll av valda konstruktioner

Byggnadsdel	Krypgrund
Konstruktionsdel	Golvbjälklag och syllar
Konstruktionsuppbyggnad	Blindbottenskivor, isolering och golvreglar

Fuktkvoten uppmättes stickprovsmässigt i syllkonstruktion till 15-17% FK.

Fuktkvoten i golvbjälklag uppmättes till 11-12% FK.

Det kritiska gränsvärdet för mikrobiell tillväxt brukar anges till ca 15-17% fuktkvot (FK).
