Fastighetsuppgifter

Fastighetsbeteckning
Jakobsberg 2:1683
Adress
Travarvägen 26
17759 Järfälla

Uppdragsnummer C15478
Besiktningdatum 2025-02-12
Besiktningföretag OBM Fuktteknik AB
Besiktningförrättare Alexander Thorsén
Närvarande Säljare
Giltig till och med 2026-02-12

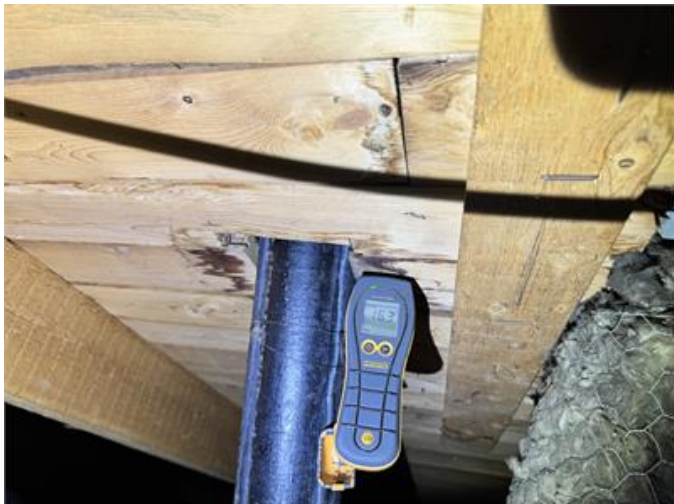
Besiktningresultat					
Bedömningsskala: 1 = Utan anmärkning, 2 = Påpekande, 3 = Bör åtgärdas, 4 = Ej besiktningsbart					
Byggnadsdel	1	2	3	4	Anmärkning
Vind		X			- Vinden besiktades från landgången. - Fuktfläckar förekommer på underlagstak, vilket bör kontrolleras regelbundet för att fastställa om åtgärdsbehov föreligger, inga förhöjda fuktvärden kunde noteras vid besiktning.
Invändigt		X			- Fuktfläckar/missfärgningar förekommer på golv ytskikt, inga förhöjda fuktindikationer noterades vid besiktning. - Sprickor förekommer i normal omfattning på väggar.
Övre plan					
Hall	X				
Sovrum 1	X				
Sovrum 2		X			- Golv är något ojämnt mot yttervägg, orsak okänd. - Färgsläpp/missfärgningar noterades i fönstersmyg, torr vid besiktning.
Klädkammare	X				
Sovrum 3	X				
Sovrum 4		X			Golv är något ojämnt mot yttervägg, orsak okänd.
Badrum			X		Utrymmet har äldre standard och renoveringsbehov föreligger, se därför info på protokollets sista sida pos. 12. - "Boom" i klinkers noterades. - Fönster är placerat i våtzon 1. - Äldre rostangripen gjutjärnsbrunn noterades. - Rör genomföringar finns i golv. - Wc tar lång tid att fylla cistern.

Fuktkvotsmätning runt genomföring i underlagstak.

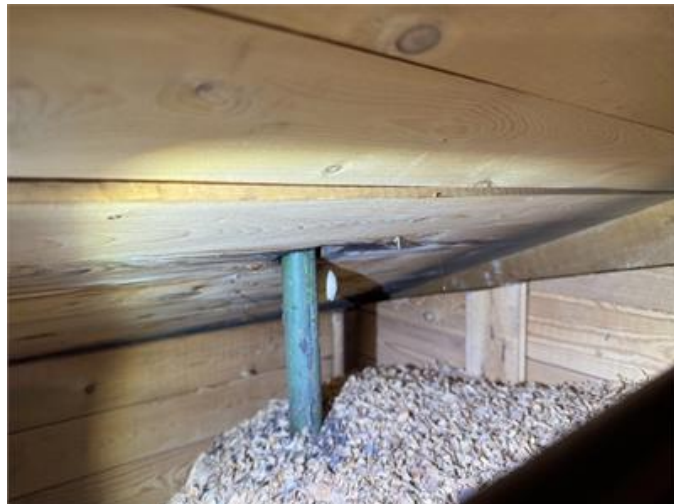
Bilden visar missfärgningar runt luftningsrör till expansionskärl.

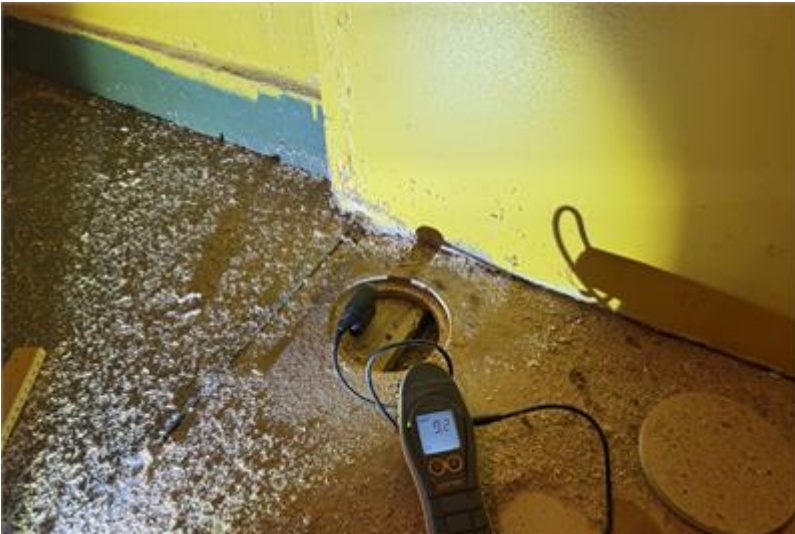
Byggnadsdel	Pannrum
Konstruktionsdel	Utreglade väggar och uppreglat golv
Konstruktionsuppbyggnad	Golv: Spånskiva och träreglar. Vägg: Gipsskiva, isolering och träreglar.

Vid konstruktionskontroll i utreglad vägg uppmättes fuktkvoten till 8-9% FK i väggregel.
Fuktkvoten i golvregel uppmättes till 9-10% FK.
Det kritiska gränsvärdet för mikrobiell tillväxt brukar anges till ca 15-17% fuktkvot (FK).

Notera att stickprovsmässig undersökning är utförd samt att mätvärden normalt sett kan variera över årstiderna.
För att säkert fastställa konstruktionens kondition och fuktstatus måste en mer omfattande undersökning utföras.
