Fastighetsuppgifter

Polhem 1:29

Regnbågsvägen 11

**Besiktningssuppgifter**

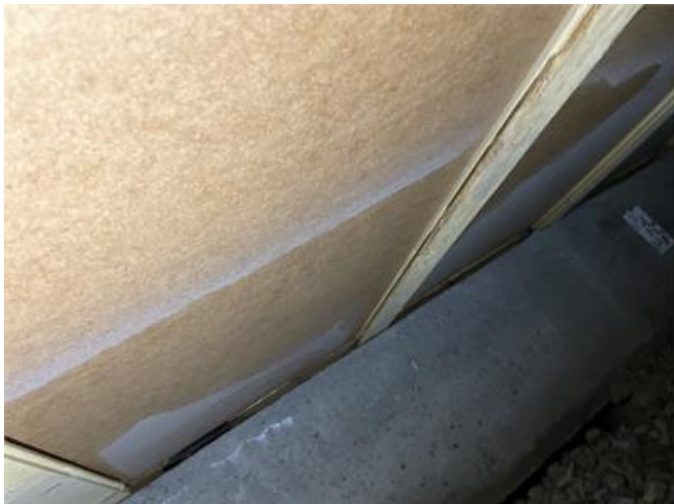
En krypgrund och plintgrund där sidorna är täckta är en riskkonstruktion med avseende på fukt- och mikrobiella skador.

-De tillbyggda grunderna är ej inspekterbara på grund av låg höjd.

Bilden visar krypgrundens blindbotten som lokalt täcks av, troligtvis damm.

För att säkert fastställa grundernas funktion och golvbjälklagets kondition krävs alltid en fortsatt teknisk undersökning. Se även protokollets näst sista sida Pos. 10.
