Bro-skällsta 1:84

Vadarvägen 8

Uppdragsnummer	C15655
Besiktningsdatum	2025-03-10
Besiktningföretag	OBM Fuktteknik AB
Besiktningförrättare	Alexander Thorsén
Närvarande	Säljare
Giltig till och med	2026-03-10

Byggnadsbeskrivning	Byggnadsår
Huset är ett 1½-planshus med kryppgrund.	2005
Till eller ombyggnad	Övrigt
	Huset var möblerat vid besiktning. Garage/uterum/altaner och pool har ej ingått i besiktningssuppletet.

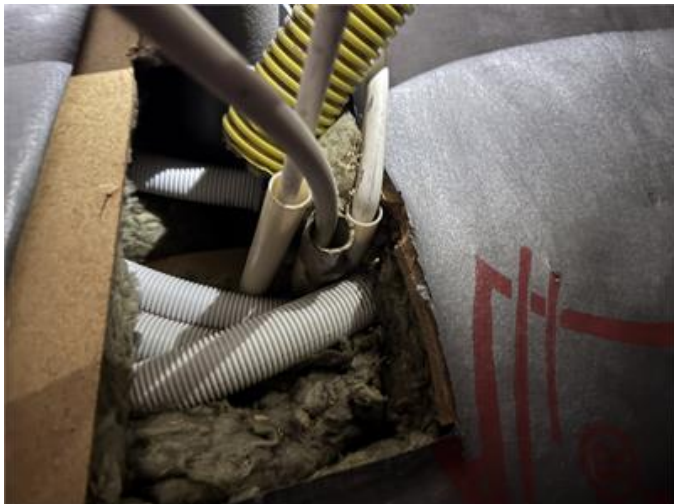
- Kall och varmvattenledningar ligger i kontakt med varandra i golvbjälklaget, bidrar till ökad risk för legionella.
- Lucka till krypgrund var ej monterad mot grundmur vid besiktning.
- Vvs installationer förekommer öppet i bjälklaget, se vidare bilder & beskrivningar.
- Se vidare bilaga 1.

Synliga "oisolerade" installationer i krypgrunden.

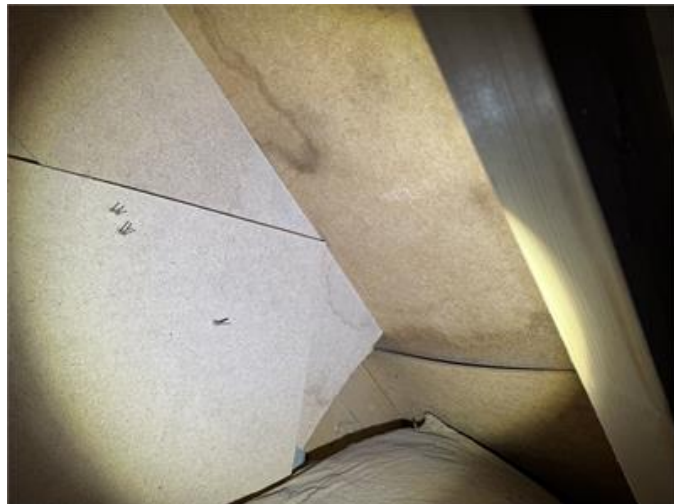
Fuktrosor på sidovindens underlagstak av board.

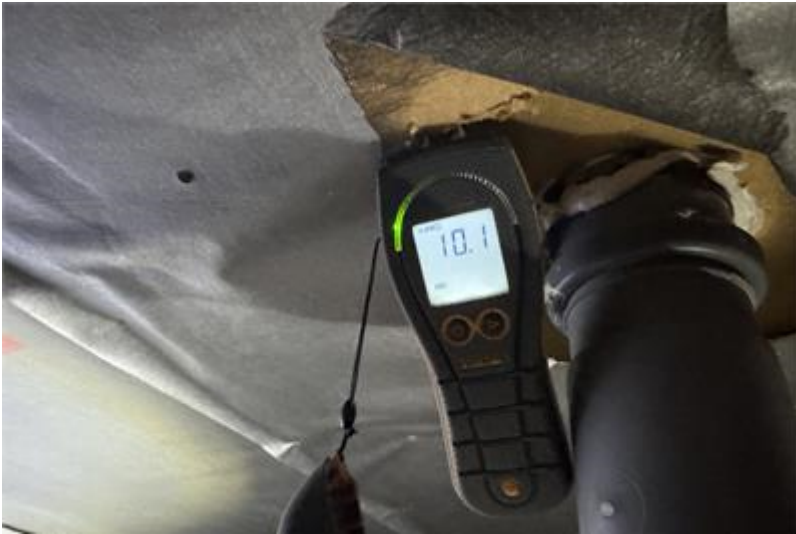
Fuktkvoten uppmättes stickprovsmässigt i golvreglar till 10-11% FK.
Konstruktionskontroll utfördes via installationsöppningar.
Det kritiska gränsvärdet för mikrobiell tillväxt brukar anges till ca 15-17% fuktkvot (FK).
