**Fastighetsuppgifter**

Viksjö 6:130

Harpungränd 26

Uppdragsnummer	C15660
Besiktningsdatum	2025-03-10
Besiktningföretag	OBM Fuktteknik AB
Besiktningförrättare	Alexander Thorsén
Närvarande	Endast besiktningssman
Giltig till och med	2026-03-10

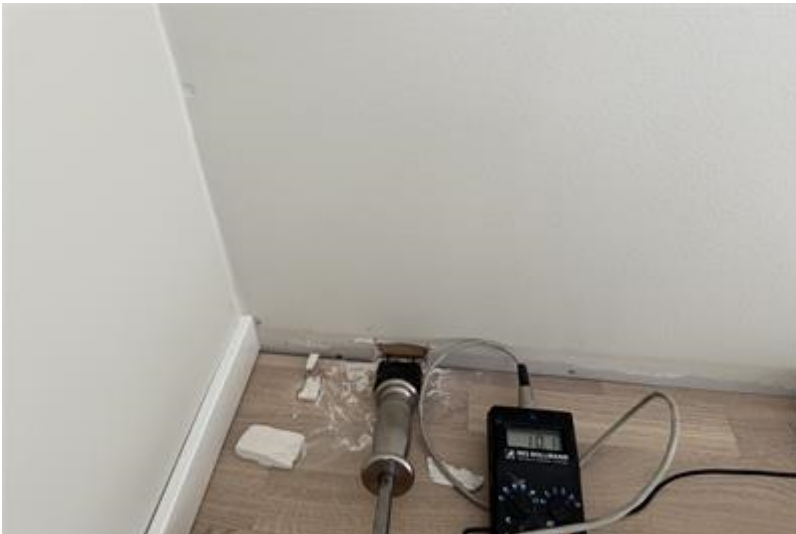
Byggnadsdel	Betongplatta på mark
Konstruktionsdel	Syllkonstruktion
Konstruktionsuppbyggnad	Gips och ytterväggssyll

Stickprovsmätning utfördes i yttervägg på entréplan.  
Mätning utfördes i undre trä-syll som ligger mot betongplattan.  
Fuktkvoten uppmättes till 10-11% FK.  
Det kritiska gränsvärdet för mikrobiell tillväxt brukar anges till ca 15-17% fuktkvot (FK).

Notera att stickprovsmässig undersökning är utförd samt att mätvärden normalt sett kan variera över årstiderna. För att säkert fastställa konstruktionens kondition och fuktstatus måste en mer omfattande undersökning utföras.
