Fastighetsuppgifter

Jakobsberg 26:9

Septembervägen 1

Uppdragsnummer	C15730
Besiktningdatum	2025-03-14
Besiktningföretag	OBM Fuktteknik AB
Besiktningförrättare	Alexander Thorsén
Närvarande	Representant
Giltig till och med	2026-03-14

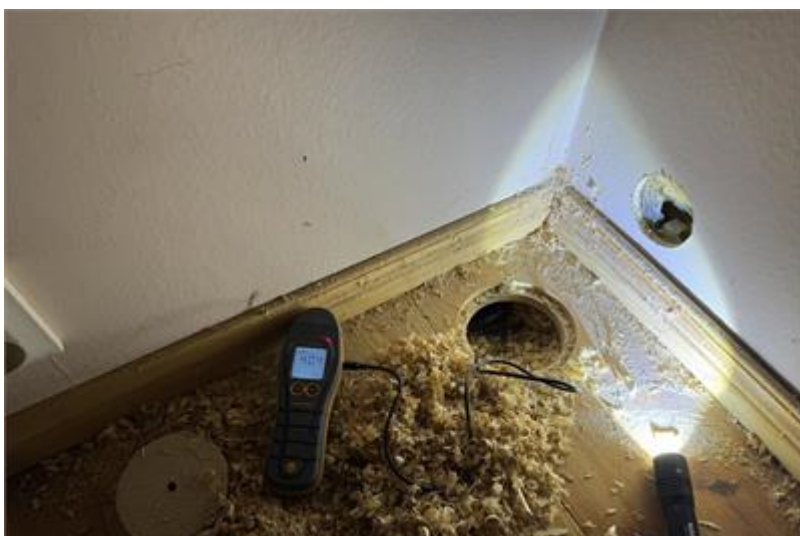
Bilaga 1 för kontroll av valda konstruktioner

Byggnadsdel	Suterrängkällare
Konstruktionsdel	Uppreglat golv och utreglade väggar
Konstruktionsuppbyggnad	Golv: Ytskikt, golvspån, kutterspån, träreglar plastfolie och betong. Vägg: Träfiberskiva, plastfolie, isolering, träreglar och grundmur.

Fuktkvoten i uppreglad golvkonstruktion "sovrums 2" uppmättes till 28<% FK.
Fuktkvoten i utreglad väggkonstruktion uppmättes till 21-22 % FK.
Vid konstruktionskontroll upplevdes en avvikande lukt från konstruktionerna.
Det kritiska gränsvärdet för mikrobiell tillväxt brukar anges till ca 15-17% fuktkvot (FK).

Notera att stickprovsmässig undersökning är utförd samt att mätvärden normalt sett kan variera över årstiderna. För att säkert fastställa konstruktionens kondition och fuktstatus samt orsak/omfattning av förhöjda mätvärden/avvikande lukt måste en mer omfattande undersökning utföras.

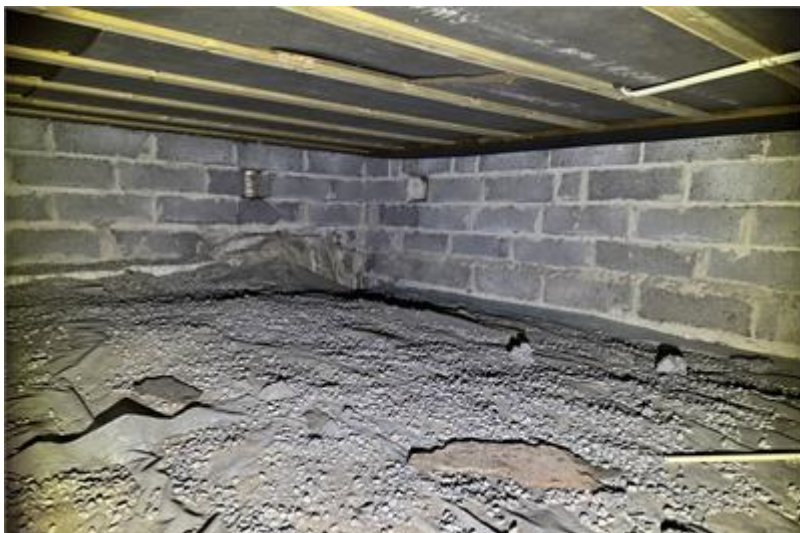
Bilaga 2 för kontroll av valda konstruktioner

Byggnadsdel	Krypgrund
Konstruktionsdel	Syllkonstruktion och upplagsbrädor
Konstruktionsuppbyggnad	Upplagsbrädor, asfboard, isolering och golvreglar

Fuktkvoten uppmättes stickprovsmässigt i syllkonstruktion och upplagsbrädor till 10-12% FK. Det kritiska gränsvärdet för mikrobiell tillväxt brukar anges till ca 15-17% fuktkvot (FK).

Notera att stickprovsmässig undersökning är utförd samt att mätvärden normalt sett kan variera över årstiderna. För att säkert fastställa konstruktionens kondition och fuktstatus måste en mer omfattande undersökning utföras.
