Jakobsberg 26:14

Septembervägen 2

| Besiktningsdatum | 2025-03-18 |
| Besiktningsföretag | OBM Besiktningsservice AB |

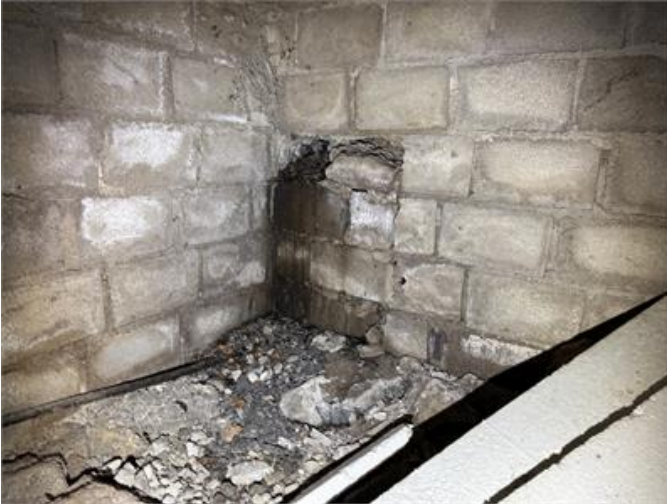
- I krypgrunden noterades otätheter/sättningar i grundmuren vilket bör hållas under uppsikt för ev. förändringar. Otätheter bör lagas för att undvika inträngande fukt.

Bilden är tagen i krypgrunden och visar otätheter/sättning i murad grund.

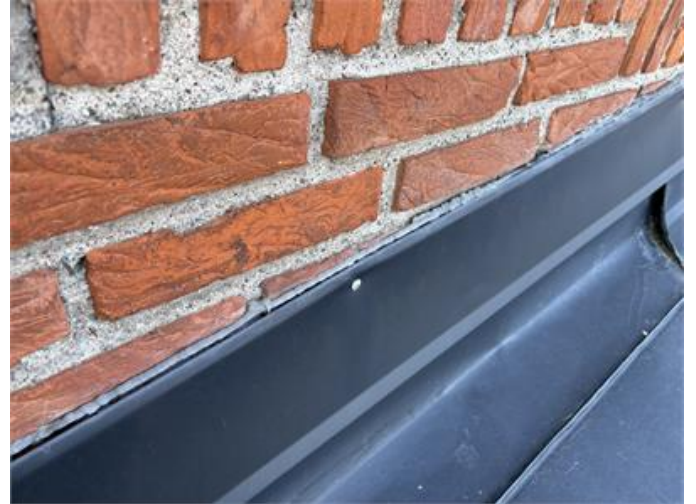
| Besiktningsresultat | | | | | |
|---|---|---|---|---|---|
| Tak | | X | | | Låglutande tak, se därför info på protokollets näst sista sida pos. 1.<br>- Mindre färgsläpp och ytrost noterades på plåttaket.<br>- Ståndplåt mot tegelfasad är bristfälligt monterad och glipar, vilket medför risk för fuktskador i underliggande konstruktioner. |

Bilden är tagen på taket och visar ståndplåt som glipar mot tegelfasad.

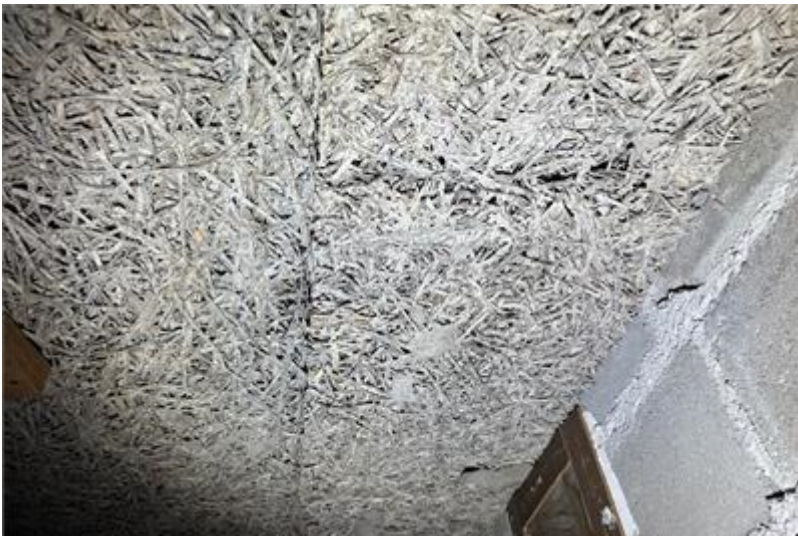
Provhåltagning utfördes i undersida bjälklag i isoleringsmaterialet.

Från medtaget materialprov av isoleringen upplevdes ingen avvikande lukt.

Stickprovskontroll visade inga indikationer på skador.

Notera att stickprovsmässig undersökning är utförd. För att säkert fastställa konstruktionens kondition och fuktstatus måste en mer omfattande undersökning utföras.
