Jakobsberg 2:745

Blockvägen 4

| Besiktningsdatum | 2025-03-24 |
| Besiktningsföretag | OBM Besiktningsservice AB |

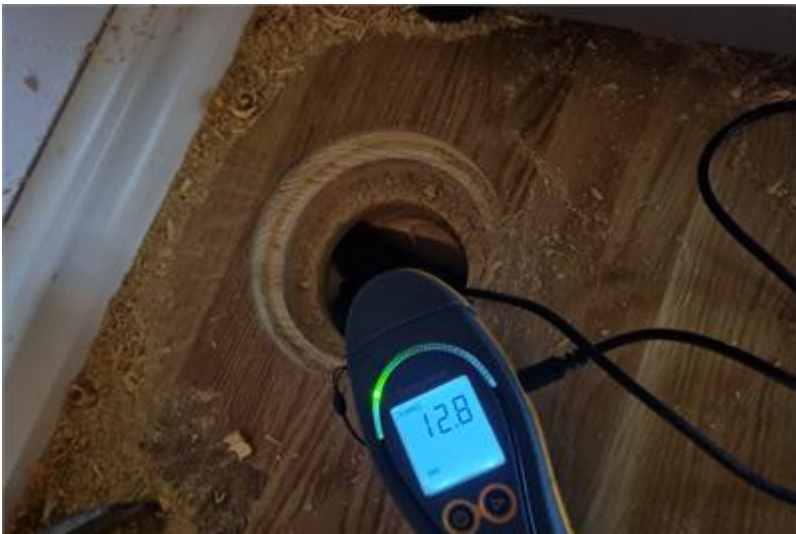
| Konstruktionsdel | Uppreglade golv |
| Konstruktionsuppbyggnad | Parkett, stegdämnade lump-papp, trägolv, isolering och träreglar på distansklossar, betong |

Det kritiska gränsvärdet för mikrobiell tillväxt brukar anges till ca 17% fuktkvot (FK) eller ca 75% i relativ luftfuktighet (RF).

Via provhål uppmättes fuktkvot till ca 13-14% FK och relativ fuktighet ca 68-69 % RF

Åtgärdsbehov bedöms inte föreligga

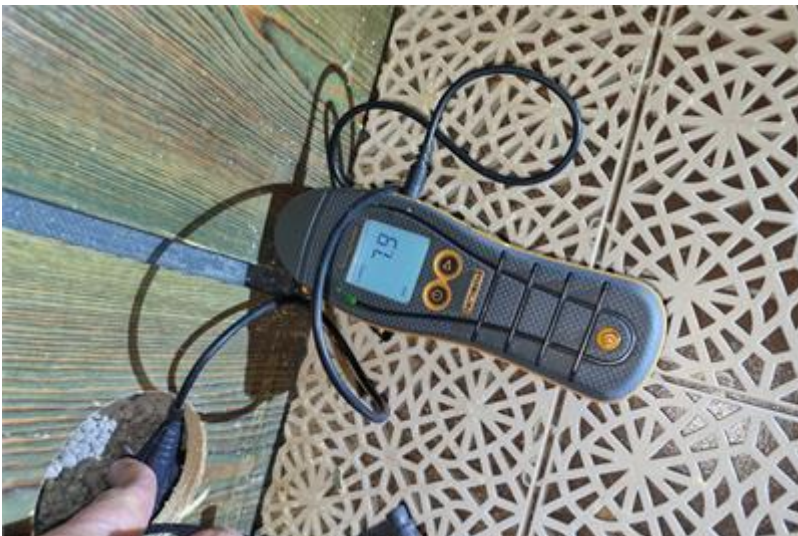
| Konstruktionsdel | Påreglad vägg |
| Konstruktionsuppbyggnad | Tunn träpanel/gips, träreglar, luftspalt, betong/leca |

Det kritiska gränsvärdet för mikrobiell tillväxt brukar anges till ca 17% fuktkvot (FK) eller ca 75% i relativ luftfuktighet (RF).

Via provhål uppmättes fuktkvot till ca 8-9% FK i regel och relativ fuktighet ca 45% RF

Åtgärdsbehov bedöms inte föreligga
